អត្ថបទ៖ ព្រះវិហារចាស់មួយនៅវត្តតាលុន

ព្រះវិហារចាស់មួយនៅវត្តតាលុន

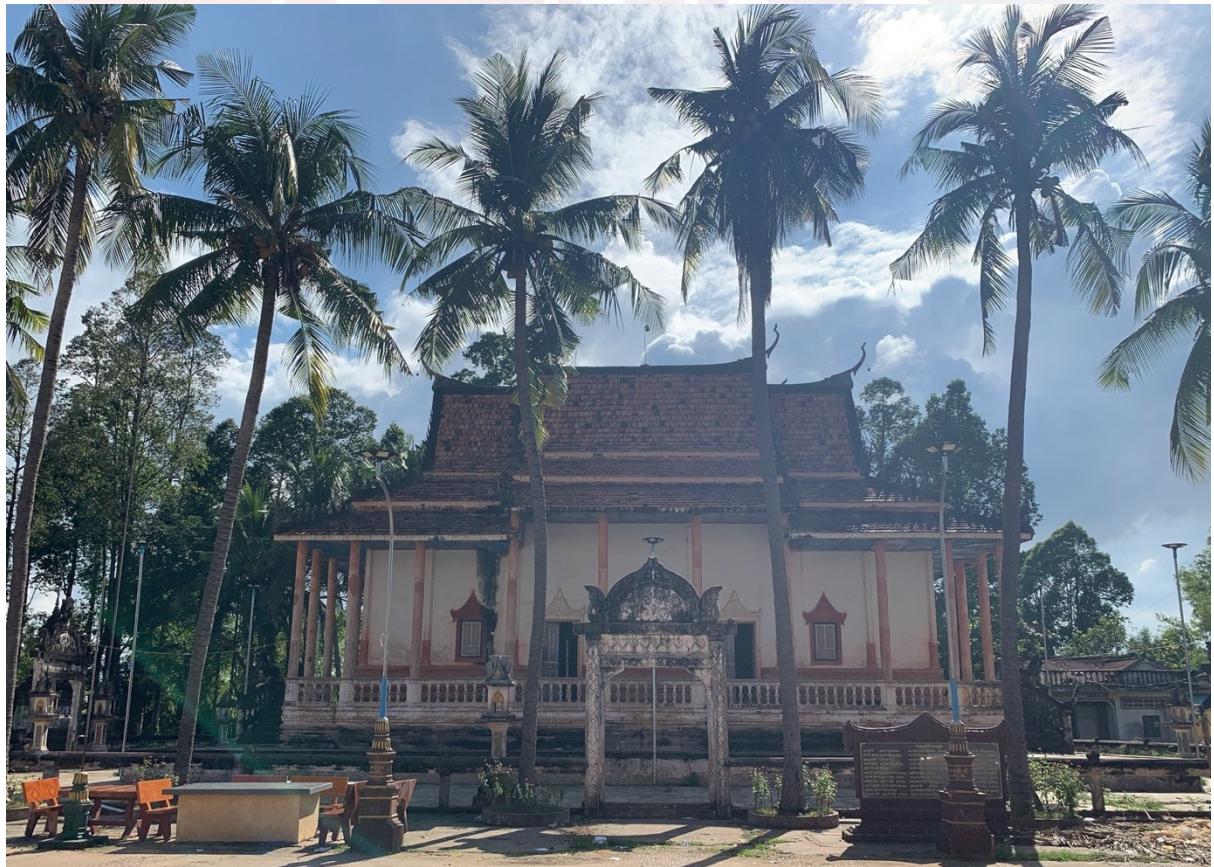
រូបលេខ១ ព្រះវិហារចាស់វត្តតាលុន (មើលពីជើង)

វត្តតាលុន ឬវត្តកេតុបុទុម្ម ស្ថិតនៅក្នុងឃុំតាលុន ស្រុកស្អាង ខេត្តកណ្តាល។ វត្តនេះ កសាងឡើងនៅប្របដងទន្លេបាសាក់ត្រើយខាងកើត ហើយជាវត្តដែលមានព្រះវិហារពីរ សង់មុខក្រោយគ្នា។ ផ្អែកតាមចំណារលើហោជាងឱ្យដឹងថា ព្រះវិហារចាស់កសាងនៅក្នុង ពុទ្ធសករាជ២៤៨១ (ឆ្នាំ១៩៣៨)។ នៅមុខព្រះវិហារ គេសាងដងទង់មួយគូ និងចេតិយ បុរាណពីរអមខ្លោងទ្វារចូល។ រីឯនៅផ្នែកខាងក្នុងព្រះវិហារ គេសាងព្រះបដិមាព្រះដីវ័ធំ តម្កល់លើបល្ល័ង្កខ្ពស់មួយ អមដោយព្រះពុទ្ធរូបចាស់ៗបាក់បែកមួយចំនួន ហើយនៅលើ ជញ្ជាំងជុំវិញមានគំនូររឿងពុទ្ធប្រវត្តិ ដែលបង្ហាញពីទឹកដៃសិល្បៈ និងព័ត៌មានខ្លះគួរឱ្យ សិក្សាស្វែងយល់។ ប៉ុន្តែយ៉ាងណាក្តី សព្វថ្ងៃព្រះវិហារនេះទុកជាសំណង់បុរាណមួយពុំ ប្រើប្រាស់សម្រាប់ធ្វើកិច្ចពិធីអ្វីដូចមុនឡើយ (រូបលេខ១)។^១

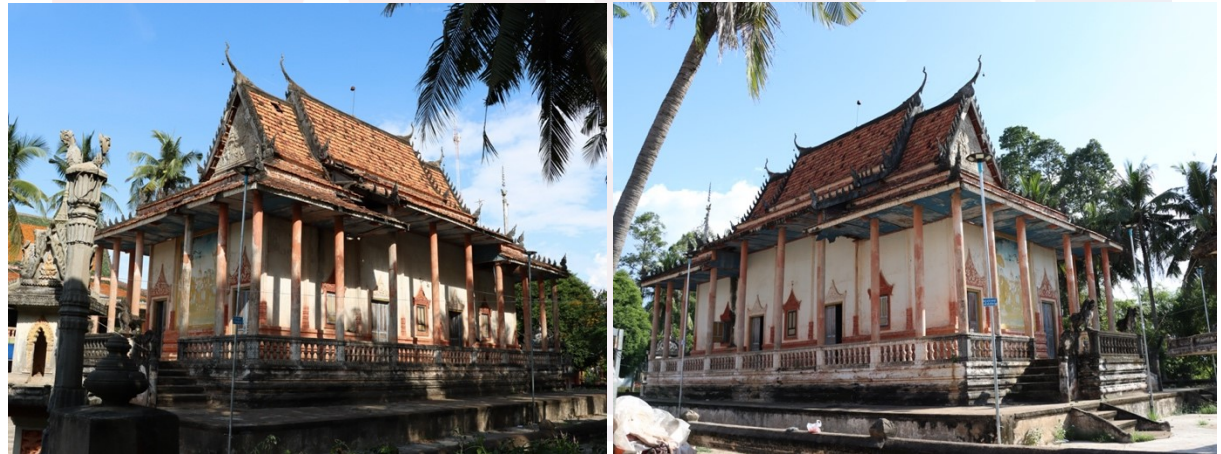
រូបលេខ២-៣ សភាពទ្រុឌទ្រោមនៃព្រះវិហារចាស់វត្តតាលុន

ព្រះវិហារចាស់វត្តតាលុនស្ថិតនៅខាងលិចព្រះវិហារថ្មី ដែលទើបនឹងកសាងឡើង កាលពីឆ្នាំ២០១១ (ហើយស្ថាពរឆ្នាំ២០១៧) ដើម្បីប្រើប្រាស់ជំនួសព្រះវិហារចាស់។^២ ចំពោះព្រះវិហារចាស់នេះ គឺជាសំណង់បែបបុរាណ កសាងលើខឿនបីថ្នាក់ មានបង្កាន់ ដៃព័ទ្ធជុំវិញ និងមានខ្លោងទ្វារទាំង៤ទិស ក្របដោយក្បាច់លម្អយ៉ាងល្អវិសេស។ ខឿន កណ្តាលកម្ពស់ប្រហែល១ម៉ែត្រ ហើយខឿនខាងលើផុតកម្ពស់ស្មើដើមទ្រូង មានជណ្តើរ នៅទិសខាងកើតនិងខាងលិច។ អមជណ្តើរទាំងពីរមានរូបតោមួយគូ និងនាគមួយគូ។ ប៉ុន្តែចាប់តាំងពីស្ថាបនាព្រះវិហារថ្មីរួចរាល់ជាស្ថាពរមក ព្រះវិហារចាស់នេះក៏ហាក់ដូចជា កាន់តែទ្រុឌទ្រោម ធ្លុះ រលុះ បាក់បែក ទាំងដំបូល នាគចែង ពិតាន និងក្បាច់លម្អលើផ្នែក ផ្សេងៗដោយអន្លើ (រូបលេខ២-៣)។

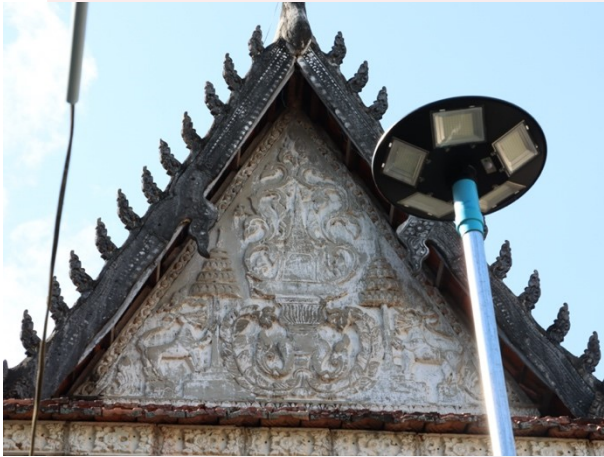
រូបលេខ២ ហោជាងខាងកើត

ចំពោះហោជាងទាំងពីរនៃព្រះវិហារវត្តតាលុន គេសង្កេតឃើញថា គឺជាហោជាង រចនាក្បាច់ធ្លាក់ផ្ទាល់ពីស៊ីម៉ង់ត៍ទាំងសងខាង ពោលគឺពុំមែនហោជាងប្រើក្បាច់ចាក់ពុម្ព ឬហោជាងធ្លាក់ពីឈើ។ នៅលើផ្ទៃហោជាងខាងកើត គេធ្លាក់រចនាក្បាច់ក្លីទេស និងមាន រូបមកុដតម្កល់លើជើងពាននៅចំកណ្តាលអមដោយដោយធ័រត្រូវតបីថ្នាក់មួយគូ ព្រមទាំង រាជសីហ៍(?)មួយគូឈរកាន់ធ័រត្រូវត (រូបលេខ២)។ ចំណែកឯហោជាងខាងលិច ក៏រចនា លម្អដូចហោជាងខាងកើតដែរ តែលើហោជាងនេះមានចំណារលេខ “១៩៣៨” និង “ពស. ២២៨១” នៅខាងក្រោមរូបមកុដ ដែលអាចជាកាលបរិច្ឆេទកសាងព្រះវិហារ (រូបលេខ៥)។ តាមលក្ខណៈនេះ ប្រហែលសិល្បករមានចេតនាធ្លាក់យកលំនាំរូបព្រះសង្ឃ។

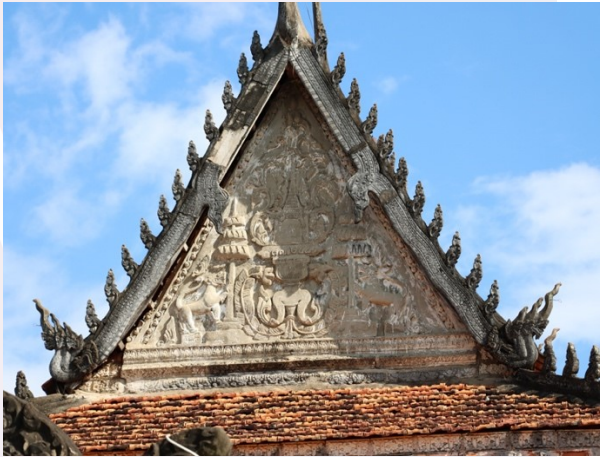
រូបលេខ៥ ហោជាងខាងលិច

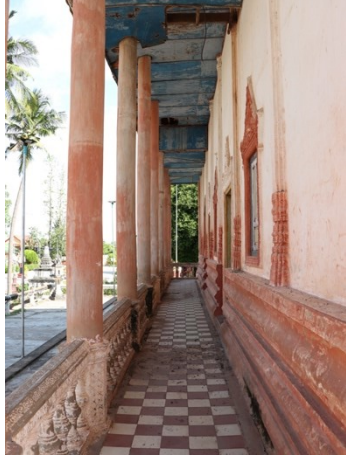
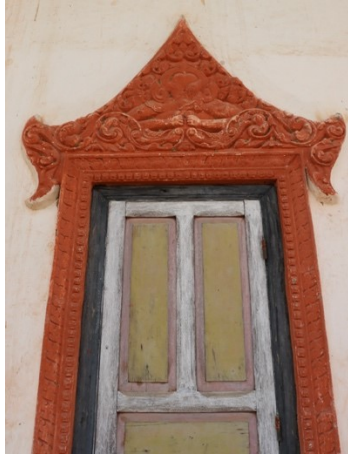
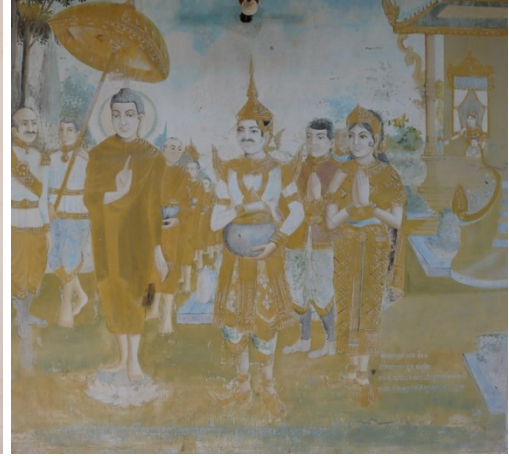
រូបលេខ៦ បាំងសាច់វិហារ រូបលេខ៧ ក្បាច់លម្អបង្អួច រូបលេខ៨ គំនូរលើជញ្ជាំងខាងលិច

ចំណែកការរៀបចំ និងលម្អលើផ្ទៃជញ្ជាំងព្រះវិហារផ្នែកខាងក្រៅ គេសង្កេតឃើញ មាននៅសល់ស្នាមលាបពណ៌ដីលែង ដែលទំនងជាពណ៌ដើមលាបតាំងពីដំបូងលើព្រះ វិហារនេះ។ ពណ៌ដីលែងនោះសោត គេឃើញប្រើលាបជាពិសេសលើសសរចាំសាច់ និងលាបលើសារពើសូត្រជើងជញ្ជាំង (រូបលេខ៦) ព្រមទាំងលាបលើក្បាច់លម្អតាមស៊ុម ទ្វារ និងបង្អួចផងដែរ (ក្បាច់លម្អស៊ុមទ្វារនិងបង្អួចខ្លះលាបពណ៌ស)។ ក្បាច់លម្អតាមស៊ុម ទ្វារ និងបង្អួចទាំងនោះ ជាក្បាច់ពុម្ពស៊ីម៉ង់ត៍ទាំងអស់ តែរំលេចរូបក្បាលព្រះកាល (រាហូ) ធំមួយនៅចំកណ្តាល (រូបលេខ៧)។ លើសពីនេះនៅលើផ្ទៃកណ្តាលនៃជញ្ជាំងខាងលិច មានគំនូរមួយផ្ទាំងជាអន្លើស្រង់ពីក្នុងរឿងពុទ្ធប្រវត្តិ ត្រង់ព្រះពុទ្ធអង្គយាងប្រោសពុទ្ធបិតា នៅនគរកបិលកស្តុ (រូបលេខ៨) តែលើជញ្ជាំងខាងកើតរាយនាមអ្នកជួសជុលព្រះវិហារ។

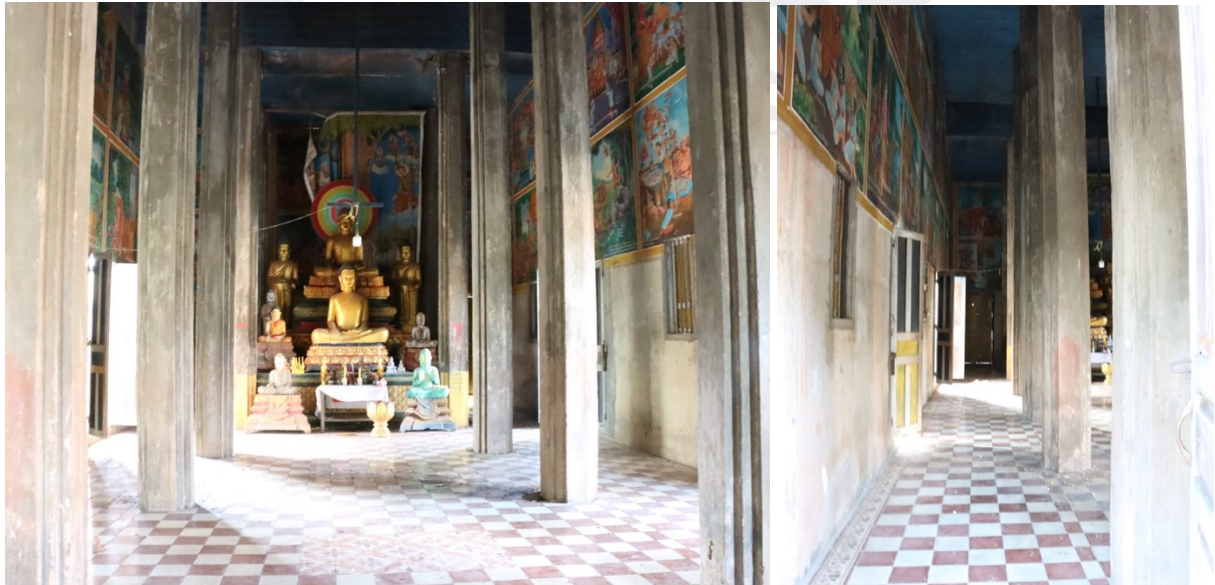
រូបលេខ៩-១០ ផ្នែកខាងក្នុងព្រះវិហារ

ដោយឡែកនៅផ្នែកខាងក្នុងព្រះវិហារចែកជាបីល្វែង គឺល្វែងគ្រឹះនៅកណ្តាល និងអមដោយរបៀងសងខាង។ នៅផ្នែកខាងក្នុងនេះដែរ មានសសររបេតុងបួនជ្រុងពីរជួរទ្រពិតានឈើ និងគ្រឿងបង្កើតខាងលើ។ ចំណុចគួរឱ្យកត់សម្គាល់នៅផ្នែកខាងក្នុងនេះ គឺសសរទាំងអស់ជាសសរលាត គ្មានក្បាច់លម្អ ពុំលាបពណ៌អ្វីទាំងអស់ ពោលគឺពណ៌ស៊ីម៉ង់ត៍ដូចផ្ទៃជញ្ជាំងខាងក្រោមគំនូរ (រូបលេខ៩-១០)។ ចំណែកឯពិតានខាងលើ គឺជាសន្លឹកក្តារបិទភ្លិត និងលាបពណ៌ខៀវលាត គ្មានក្បាច់លម្អ។ ពិតាន និងសសរខាងក្នុងនេះទំនងជាជួសជុលក្នុងពេលណាមួយក្រោយសង្គ្រាម។ ប៉ុន្តែចំពោះការបាត់ខាងក្រោម គឺជាការបុរាណពណ៌ស-ក្រហមរៀបឆ្លាស់គ្នា។

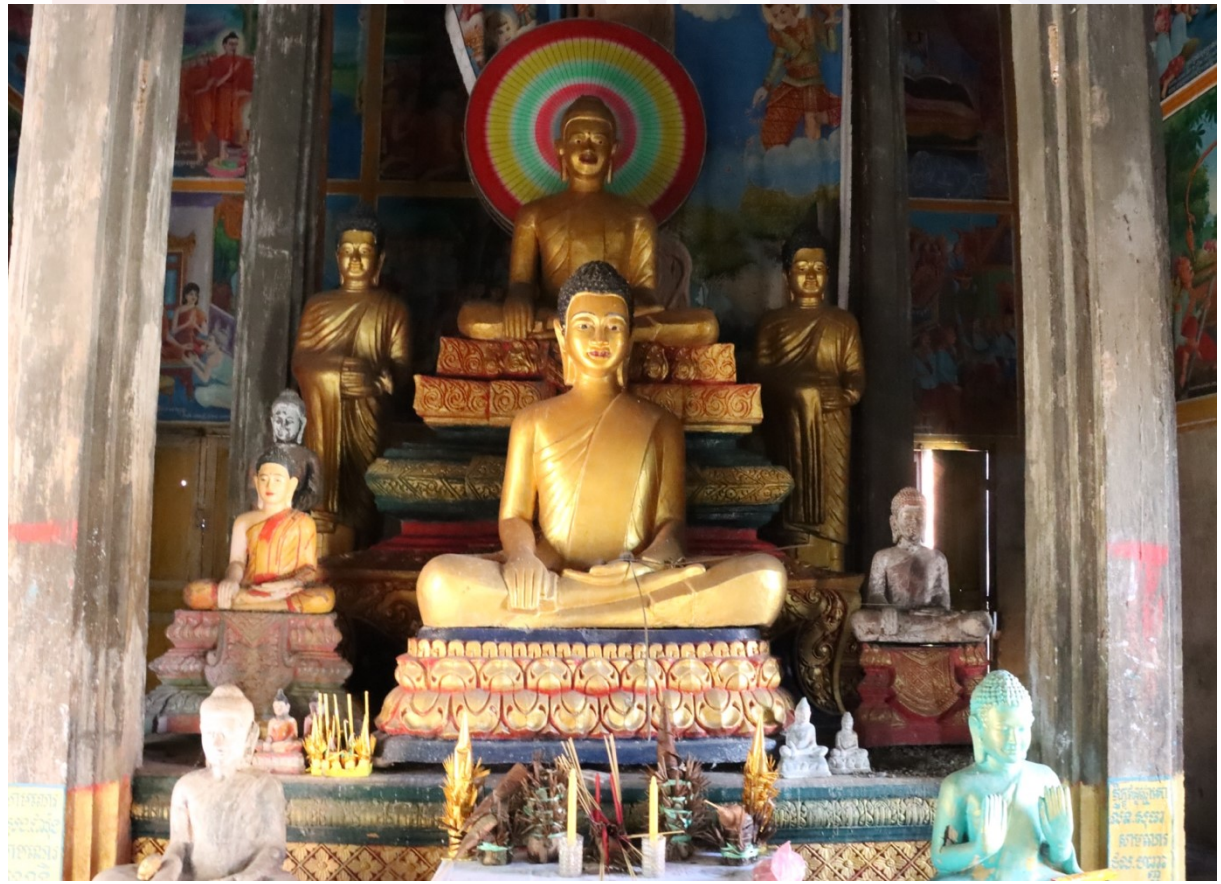
រូបលេខ១១ ព្រះជីវ និងព្រះពុទ្ធបដិមាតម្កល់ក្នុងព្រះវិហារ

រីឯព្រះជីវក្នុងព្រះវិហារ សាងឡើងក្នុងកាយវិការផ្ទះព្រះពោលគឺព្រះអង្គគង់ ព្រះក្មេង ព្រះហស្តស្តាំដាក់លើព្រះបាត ចុងម្រាមសំយុងចុះ ហើយព្រះហស្តឆ្វេងផ្ទារដាក់ លើព្រះបាត។ ព្រះជីវអង្គនេះលាបពណ៌មាសគ្រឹះឆ្នោតម្តងលើបល្ល័ង្កខ្ពស់ អមដោយព្រះ បដិមាព្រះអង្គទ្រង់បាត្រ និងមានព្រះបដិមាតូចធំជាច្រើនអង្គទៀតតម្កល់ខាងមុខ។ អ្វីគួរ ឱ្យកត់សម្គាល់ការរៀបចំតម្កល់ព្រះពុទ្ធបដិមាគោរពបូជាក្នុងព្រះវិហារនេះ គឺគេសង្កេត ឃើញថា ពុំមានចំណារអ្វីដែលអាចនាំឱ្យដឹងកាលបរិច្ឆេទនៃការកសាងព្រះបដិមាទាំង នោះឡើយ។ មិនតែប៉ុណ្ណោះ នៅលើបល្ល័ង្កព្រះជីវគេឃើញមានព្រះពុទ្ធបដិមាតូចៗបែក បាក់ចាស់ៗ ដែលទំនងជាព្រះបដិមាតម្កល់ក្នុងព្រះវិហារនេះតាំងពីដំបូង។ លើសពីនេះ នៅខាងក្រោយបល្ល័ង្កព្រះជីវ មានចងព្រះបត់ធំមួយផ្ទាំង ហើយលើព្រះបត់នោះមានគំនូរ ដើមពោធិព្រឹក្ស និងទេវតាបាយផ្កា (រូបលេខ១១)។ លក្ខណៈត្រង់នេះ ហាក់ដូចជាត្រូវនឹង សាច់រឿងក្នុងពុទ្ធប្រវត្តិ ពេលព្រះអង្គឈ្នះមារ គឺមានទេវតាហោះបាយផ្កាសាទរ។^៤

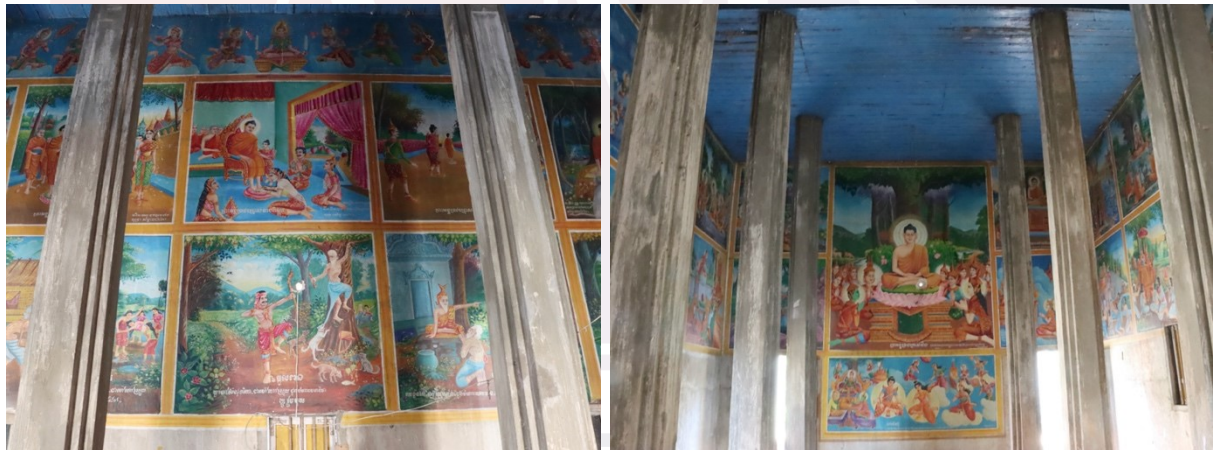
រូបលេខ១២-១៣ គំនូរពុទ្ធប្រវត្តិ និងរឿងវេស្សន្តរលើជញ្ជាំងព្រះវិហារ

គំនូរលើជញ្ជាំងខាងក្នុងព្រះវិហារ វិចិត្រករគូររៀបរាប់សាច់រឿងពុទ្ធប្រវត្តិ និងរឿង វេស្សន្តរ ព្រមទាំងបញ្ចូលទិដ្ឋភាពនៃការធ្វើទារុណកម្មសត្វនរកក្នុងចន្លោះរឿងវេស្សន្តរ។ នៅលើផ្ទៃហប់ខ្យល់ខាងលើបំផុតនៃជញ្ជាំងខាងត្បូង និងខាងជើង គេគូររូបទេពនិករ ហោះហើរកាន់កម្រងផ្កាផ្សេងៗកណ្តាលអាកាស (រូបលេខ១២)។ ប៉ុន្តែចំពោះរបៀបគូរ រឿងពុទ្ធប្រវត្តិក្នុងព្រះវិហារនេះ វិចិត្រករសង្ខេបយកតែឈុតសំខាន់ៗគូររូបផ្ទាំងរឿងពុទ្ធ ប្រវត្តិនៅបន្ទាត់ខាងលើ និងរឿងវេស្សន្តរនៅបន្ទាត់ខាងក្រោម។ បើមើលចាប់ផ្តើមចេញពី ជញ្ជាំងខាងកើត គេគូរអន្លើព្រះអង្គត្រាស់ដឹងមួយផ្ទាំងធំនៅបន្ទាត់ខាងលើ។ ចំណែក ផ្ទាំងតូចនៅខាងក្រោម គេគូរត្រង់ទេវតាយាងសន្តសិតទេវបុត្រឱ្យច្បាស់មកចាប់កំណើតជា ព្រះសម្មាសម្ពុទ្ធ (រូបលេខ១៣)។ ដូច្នេះសាច់រឿងពុទ្ធប្រវត្តិនៃបន្ទាត់ខាងលើចាប់រាយ ចេញទៅខាងស្តាំ រហូតពីទ្វេមកជញ្ជាំងខាងជើងរួចបញ្ចប់។

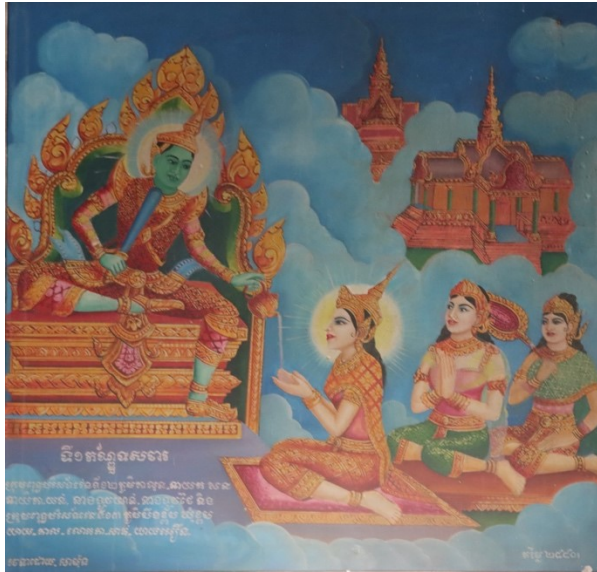
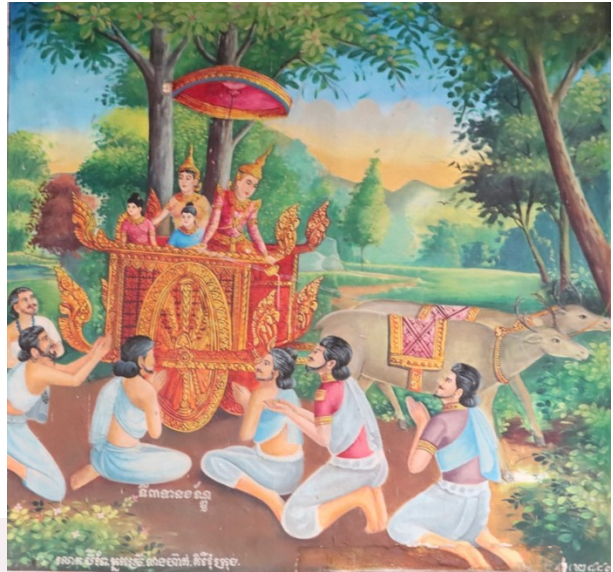
រូបលេខ១២-១៥ គំនូរត្រង់កណ្តាទសពរ និងទានកណ្តានៃរឿងវេស្សន្តរ

បើផ្អែកតាមចំណារខ្លីមួយលើផ្ទាំងគំនូរត្រង់កណ្តាលទសពរដែលជាកណ្តាទី១ក្នុងរឿង វេស្សន្តរ ជាងគំនូររចនាក្នុងព្រះវិហារនេះឈ្មោះ "សាម៉ុន" ហើយបើពិនិត្យចំណារខ្លីមួយ ទៀតត្រង់ផ្ទាំងហប់ខ្យល់លើជញ្ជាំងខាងត្បូងឱ្យដឹងបន្ថែមទៀតថា គំនូរក្នុងព្រះវិហារនេះ គូរក្នុងឆ្នាំ១៩៨៩។ ដូច្នេះបើពិនិត្យលើលក្ខណៈគំនូរ សភាពសសរខាងក្នុង និងផ្ទៃជញ្ជាំង ខាងក្នុង ព្រមទាំងផ្អែកលើបញ្ជីរាយនាមសប្បុរសជនលើជញ្ជាំងព្រះវិហារ គេយល់ថា ព្រះវិហារនេះប្រហែលជួសជុលក្រោយសង្គ្រាម ពោលគឺទាំងដំបូល សសរក្នុង ពិតាន និង គំនូរជាដើម (រូបលេខ១៤-១៥)។
