ព្រះវិហារវត្តដារ

សំណង់ទ្រុឌទ្រោមរងគ្រោះដោយសង្គ្រាមច្រើនជំនាន់

អត្ថបទដោយ៖ ហៀន សុវណ្ណមរកត

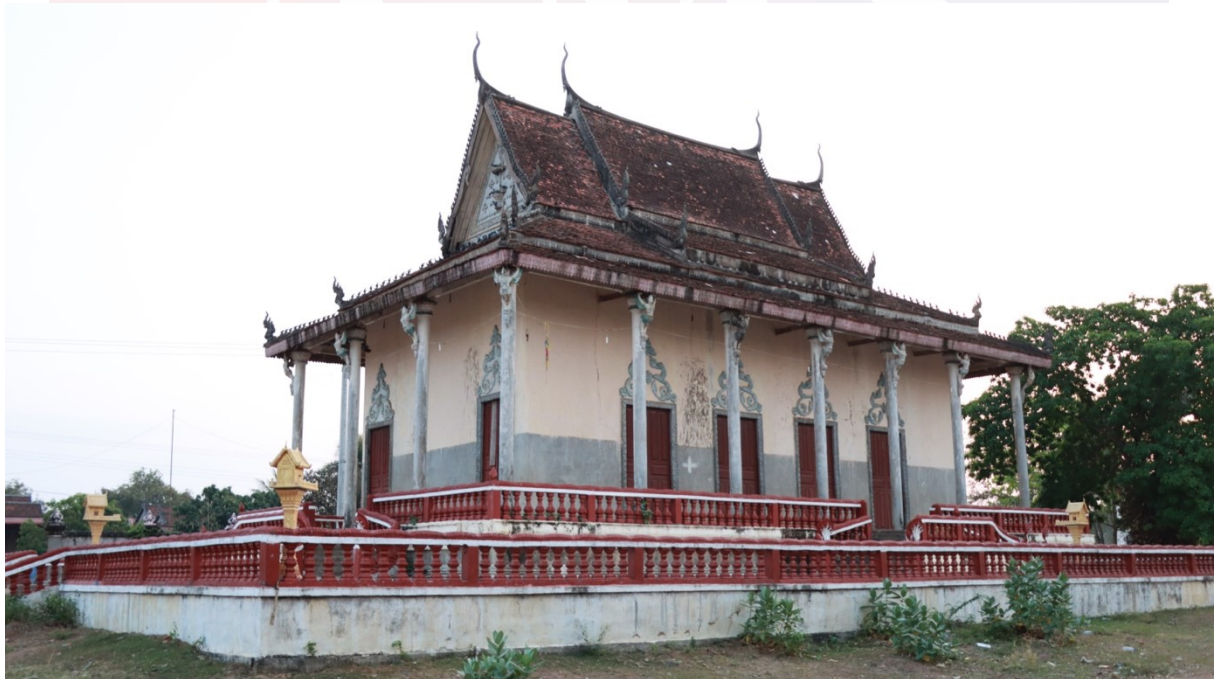
រូបលេខ១ ស្ថានភាពព្រះវិហារវត្តដារសព្វថ្ងៃ (មើលពីជ្រុងឦសាន)

អ្នកស្រុកបានដំណាលថា ព្រះវិហារវត្តដារ ឬវត្តដារសិលាភម ជាសំណង់សម័យសង្គមរាស្ត្រនិយម ដែលសេសសល់ពីសង្គ្រាមច្រើនជំនាន់មកហើយ។ វត្តនេះស្ថិតនៅតាមបណ្តោយផ្លូវជាតិលេខ៧ (ក្រចេះ-ស្ទឹងត្រែង) ក្នុងភូមិសាស្ត្រឃុំដារ ស្រុកចិត្របុរី ខេត្តក្រចេះ ហើយជាវត្តដែលមានព្រះវិហារចាស់មួយសង់អំពីឈើ និងកំបោរបាយអ។ ក្នុងសម័យសាធារណរដ្ឋខ្មែរ ព្រះវិហារវត្តដារធ្លាប់រងគ្រោះពីគ្រាប់ផ្លោង ហើយនៅក្នុងសម័យកម្ពុជាប្រជាធិបតេយ្យគេបានយកព្រះវិហារនេះធ្វើរោងកាត់ដេរ។ ប៉ុន្តែក្រោយសង្គ្រាមរលត់ទៅ ពុទ្ធបរិស័ទជិតឆ្ងាយបានរៀបចំជួសជុល សាងព្រះជីវ៌ថ្មី គូរគំនូរឡើងវិញ និងកែលម្អរចនាសម្ព័ន្ធព្រះវិហារជាបន្តបន្ទាប់ (រូបលេខ១)។

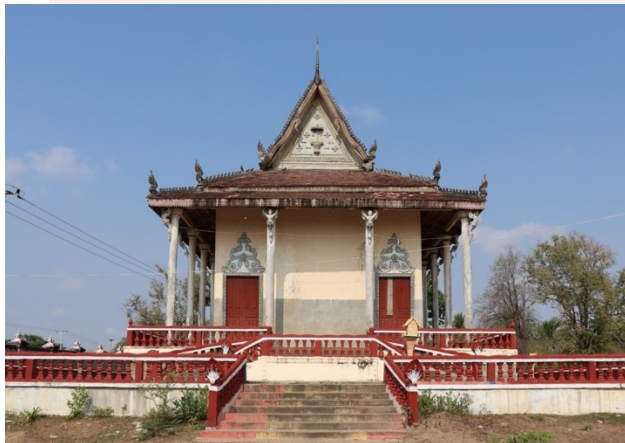
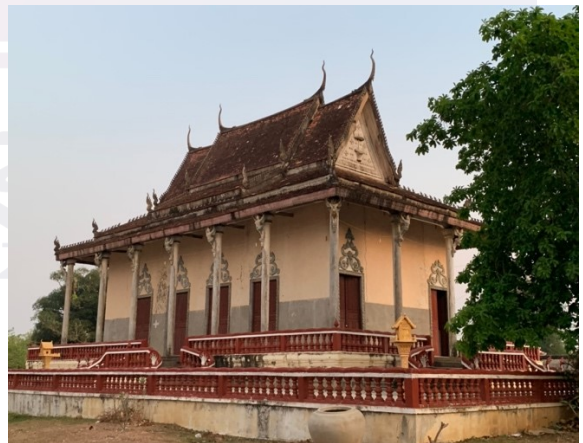
រូបលេខ២-៣ ព្រះវិហារវត្តដារដែលកសាងតាំងពីសម័យសង្គមរាស្ត្រនិយមគង់វង្សដល់សព្វថ្ងៃ (រូបទី២ មើលពីមុខ, រូបទី៣ មើលពីជ្រុងនិរតី)

បច្ចុប្បន្នគេមើលឃើញថាព្រះវិហារវត្តដារ គឺជាព្រះវិហារដ៏ចំណាស់មួយនៅក្នុង តំបន់ដែលមន្ទីរវប្បធម៌និងចិត្តសិល្បៈខេត្តក្រចេះ បានចុះក្នុងបញ្ជីសំណង់បុរាណនៅ ក្នុងវត្តតាំងពីឆ្នាំ២០១៤។ ព្រះវិហារនេះមានទទឹង១២ម៉ែត្រ និងបណ្តោយប្រវែង២១ម៉ែត្រ ហើយកសាងនៅលើកូនទួលមួយ មានខឿនពីរថ្នាក់ ព័ទ្ធជុំវិញដោយបង្គន់ដែនាគ។ នៅ ខឿនថ្នាក់ទី១ មានជណ្តើរនៅផ្នែកខាងមុខ និងខាងក្រោយ។ រីឯខឿនថ្នាក់ទី២ គឺមានជណ្តើរ នៅចំហៀងសងខាង និងជណ្តើរផ្នែកខាងមុខ-ខាងក្រោយដែរ (សូមមើលរូបលេខ២ម្តង ទៀត)។ ប៉ុន្តែគេដឹងថារចនាសម្ព័ន្ធខឿនជុំវិញព្រះវិហារនេះទើបតែពង្រីកបន្ថែមក្នុងរវាង ឆ្នាំ២០១៥ (រូបលេខ២-៣)។<sup>១</sup>

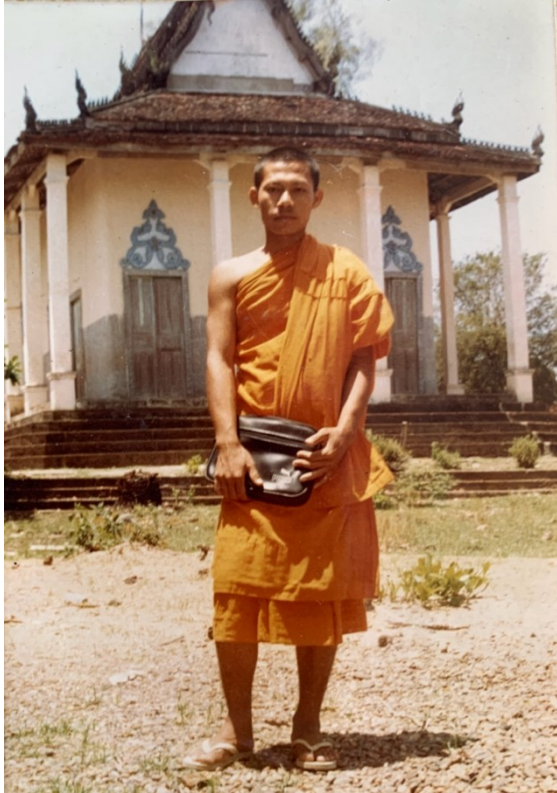
រូបលេខ៤ ភិក្ខុ ជឹម ម៉ុន ថតមុខព្រះវិហារ  
វត្តដារមុនជួសជុល (រូបថត៖ ជឹម ម៉ុន)

តាមរយៈរូបថតរវាងទសវត្សទី៩០ (រូបលេខ៤)  
រចនាសម្ព័ន្ធដើមនៃព្រះវិហារវត្តដារ គឺមានជ  
ណ្តើរខ្សែនពីរថ្នាក់ព័ទ្ធជុំវិញ តែគ្មានបង្គាន់ដៃ  
នាគដូចសព្វថ្ងៃឡើយ។ ខ្សែនខាងក្រោមមាន  
ជណ្តើរពាកាំ ហើយខ្សែនខាងលើមានជណ្តើរ  
ពាកាំ។ មិនតែប៉ុណ្ណោះសសរបាំងសាច់ជុំវិញ  
គឺជាសសរជ្រុង មានចាប់ល្បាក់តាមគល់  
សសរ និងក្បាលសសរ។ រីឯដំបូលប្រក់ក្បឿង  
ស្រកាលេញ បំពាក់លម្អដោយនាគចែងតាម  
ចុងចែងនីមួយៗ។ ទន្ទឹមនឹងនោះគេសង្កេត  
ឃើញថានៅលើហោជាងព្រះវិហារទៀត  
សោត គ្មានក្បាច់លម្អអ្វីទាំងអស់ ពោលគឺជា  
ផ្ទៃហោជាងលាត។

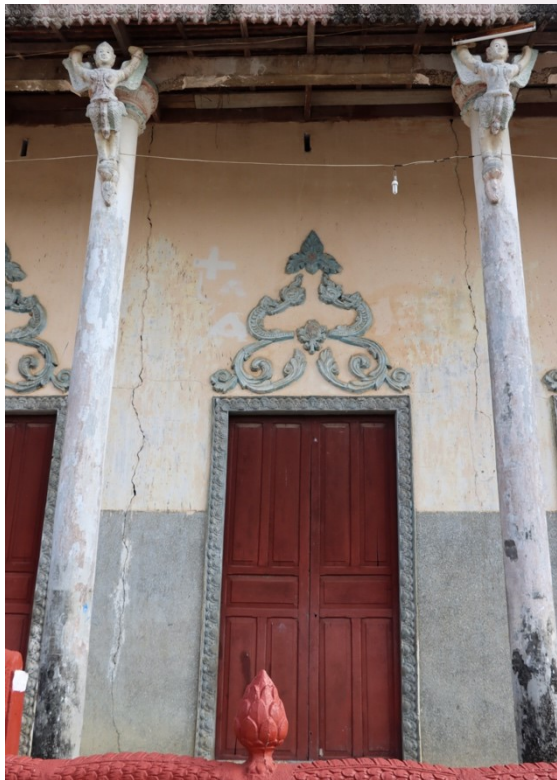
រូបលេខ៥ សសរបាំងសាច់និងក្បាច់លម្អទ្វារ

សព្វថ្ងៃព្រះវិហារវត្តដារ ហាក់ដូចជានៅរក្សា  
ទម្រង់ស្ថាបត្យកម្មចាស់បានមួយភាគធំ ពោល  
គឺនៅជាប្រភេទព្រះវិហារជហ្វាបួន ប្រក់ក្បឿង  
ស្រកាលេញ និងរក្សាទុកគ្រឿងគ្រោងដំបូល  
ឈើ។ នៅតាមចុងព្រំដំបូលខាងមុខមានជហ្វា  
២ ខាងក្រោយមានជហ្វា២ ចំណែកឯតាមចែង  
ដំបូល គឺជានាគចែងដដែល។ ដូចគ្នានោះដែរ  
ក្បាច់លម្អនៅលើទ្វារនីមួយៗក៏នៅតែជាក្បាច់  
ដើមដដែល។ ប៉ុន្តែចំពោះសសរបាំងសាច់ជុំ  
វិញព្រះវិហារ គេបានប្តូរជាសសរបេតុងមូល  
ហើយនៅតាមក្បាលសសរនីមួយៗលម្អដោយ  
រូបកិន្តរ និងគ្រុឌ (រូបលេខ៥)។

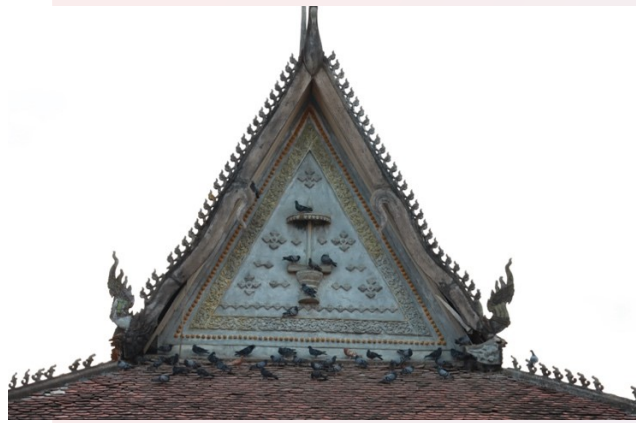
រូបលេខ៦ ហោជាងខាងមុខ

ចំណែកឯហោជាងព្រះវិហារវត្តងារនៅផ្នែកខាងមុខនិងខាងក្រោយ បានជួសជុល និងកែលម្អថ្មីជាហោជាងឥដ្ឋបូកកំបោរបាយអ។ នៅលើផ្ទៃហោជាងទាំងពីរ គេរចនាក្បាច់ និងរូបលម្អដូចគ្នាទាំងស្រុង ពោលគឺជាក្បាច់ និងរូបយ៉ាងសាមញ្ញដែលមានរូបជើងពាន តម្កល់គម្ពីរមួយ និងបាំងក្លស់មួយនៅខាងលើ។ ចំណែកផ្ទៃជុំវិញ បិទលម្អដោយក្បាច់ផ្កា ចំនតូចៗជុំវិញ។ រីឯនៅត្រង់ជ័យគែមហោជាងទាំងនោះ គេបិទក្បាច់ចង្វាយ និងក្បាច់ ពងត្រី ដែលជាប្រភេទក្បាច់ចាក់ពុម្ពស៊ីម៉ង់ត៍ (រូបលេខ៦-៧)។ សូមបញ្ជាក់ដែរថា នៅលើ ផ្ទៃហោជាងទាំងពីរនោះ ក្រៅពីក្បាច់យ៉ាងសាមញ្ញដូចបរិយាខាងលើ គេពុំឃើញមាន ចំណារកាលបរិច្ឆេទឬព័ត៌មានអ្វីពាក់ព័ន្ធនឹងព្រះវិហារនេះឡើយ។

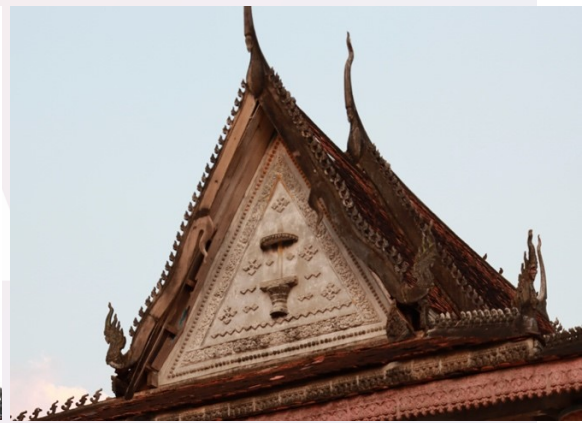
រូបលេខ៧ ហោជាងខាងក្រោយ

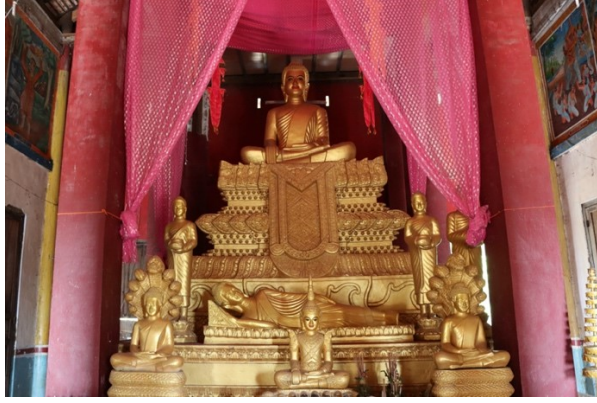
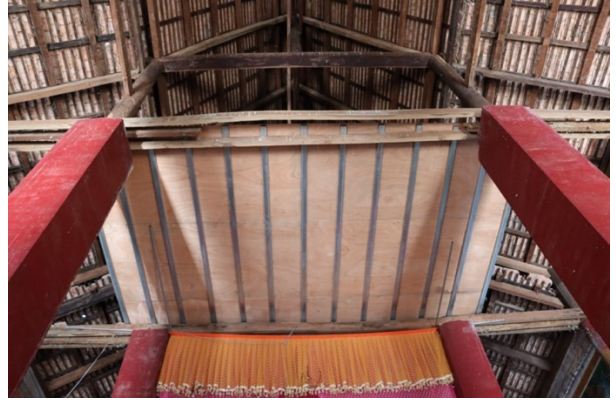
រូបលេខ៨-៩ ព្រះជីវ៌ និងរចនាសម្ព័ន្ធសំណង់ផ្នែកខាងក្នុងនៃព្រះវិហារវត្តដារ

ដោយឡែក នៅផ្នែកខាងក្នុងព្រះវិហារវត្តងារគេសាងឡើងឱ្យមានបីល្វែង។ អ្នក ស្រុកពន្យល់ថា មុនការជួសជុលនៅផ្នែកខាងក្នុងនៃព្រះវិហារវត្តងារ គឺមានសសរឈើពីរ ជួរខាងមុខបង្អង់ព្រះជីវី។ នៅផ្នែកខាងលើ ជាពិតសរឈើ ហើយពុំមានគំនូរអ្វីពាក់ព័ន្ធ នឹងរឿងពុទ្ធប្រវត្តិ តែមានគូររង្វង់ជំរាបដូចឆពណ្ណរង្សី។ មិនតែប៉ុណ្ណោះ ព្រះជីវីក្នុងព្រះ វិហារ គេតម្កល់លើបង្អង់ឈើ។ ប៉ុន្តែចាប់ពីក្រោយឆ្នាំ១៩៩៨ គេបានសាងបង្អង់ថ្មថ្មី ជំនួសវិញ ហើយបន្ទាប់មក គេរៀបឥដ្ឋជ្រោមសសរទាំងពីរជួរនោះឱ្យធំ ដើម្បីពង្រឹងការ ទល់ទ្រគ្រឿងបង្គំផ្នែកខាងលើ។ ចំណែកឯពិតសរឈើ គេទើបនឹងរុះរើចេញប្រហែលបី ឬបួនឆ្នាំមុន ដ្បិតដោយសារសភាពពិតសរនោះពុកផុយខ្លាំងពេក (រូបលេខ៨-១១)។<sup>២</sup>

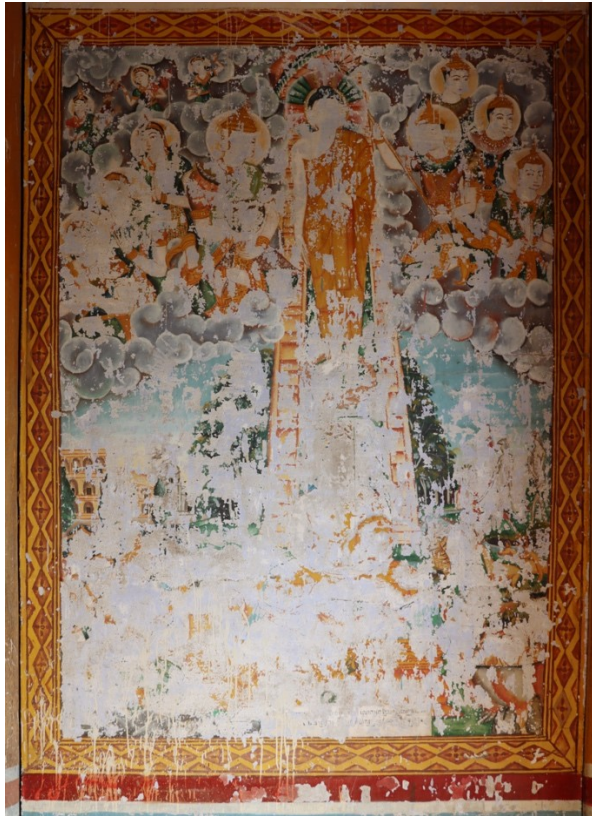
រូបលេខ១២ គំនូរដើមនៃព្រះវិហារវត្តដារ

ចំពោះគំនូរលើជញ្ជាំងខាងក្នុងនៃព្រះវិហារវត្តដារ គឺបានបំផ្លាញខូចខាតកាលពីសម័យសង្គ្រាម ហើយនៅក្នុងឆ្នាំ១៩៨៨ ទើបគេគួរឡើងវិញដូចឃើញសព្វថ្ងៃ។ ប៉ុន្តែអ្វីដែលគួរឱ្យកត់សម្គាល់ គឺព្រះសង្ឃ និងអាចារ្យ គណៈកម្មការវត្តបានមូលមាត់គ្នារក្សាផ្ទាំងគំនូរដើមមួយផ្ទាំងទុកជាកស្ថុតាង (រូបលេខ១២)។ ទន្ទឹមនឹងនេះ គេសង្កេតឃើញរបៀបគួរបង្ហាញប្រធានបទគំនូរថ្មីទៀតសោត គួរឱ្យចាប់អារម្មណ៍ក្រៃលែង ដ្បិតគេដឹងថាជាគំនូរខ្លះគឺជាអ្នកស្រុកដូចជាឈ្មោះ៖ “ញឹម សាម៉ុន, មាស រុទ្ធា, និងចង់ ហេង(?)” ដែលទំនងគួរបង្ហាញតាមចំណេះ និងការយល់ឃើញផ្ទាល់ ហើយការបង្ហាញប្រធានបទរឿងនៅលើជញ្ជាំងហាក់ដូចជាចម្រុះគ្នារវាងសាច់រឿងវេស្សន្តរ និងពុទ្ធប្រវត្តិផង (រូបលេខ១៣)។

គំនូរចាស់ដែលគេរក្សាទុក គឺស្ថិតនៅលើជញ្ជាំងខាងជើងចុងខាងកើត។ គំនូរមួយផ្ទាំងនោះ បង្ហាញឱ្យឃើញពីទឹកដៃគូរយ៉ាងល្អវិចិត្រ នៅត្រង់ឈុតព្រះអង្គប្រោសពុទ្ធមាតានៅស្ថានត្រៃត្រិង្ស ឬខ្លះហៅថាព្រះអង្គយាងចុះជណ្តើរកែវ។ ឈុតត្រង់នេះហាក់ដូចជាសំខាន់ក្រៃលែងនៅក្នុងគំនូរតាមវត្ត ហើយតែងសង្កេតឃើញនិយមគូរមិនដែលភ្លេចឡើយ។ គេដឹងថាក្រោយពេលត្រាស់ដឹង ព្រះពុទ្ធអង្គយាងទៅសម្តែងធម៌ប្រោសមាតាដែលលាចាកលោក ហើយទៅចាប់កំណើតនៅស្ថានត្រៃត្រិង្ស។ ក្នុងពេលនោះមានព្រះឥន្ទ្រ ទេវតា និងទេពធីតាយ៉ាងច្រើនយាងមកស្តាប់ធម៌អស់រយៈពេល៣ខែ។ លុះយាងត្រឡប់មកវិញ ព្រះអង្គចុះតាមជណ្តើរកែវដ៏អស្ចារ្យ ដែលមានព្រះឥន្ទ្រ និងពពួកទេពនិករហែហមយ៉ាងគគ្រឹកគគ្រេង។<sup>៣</sup>

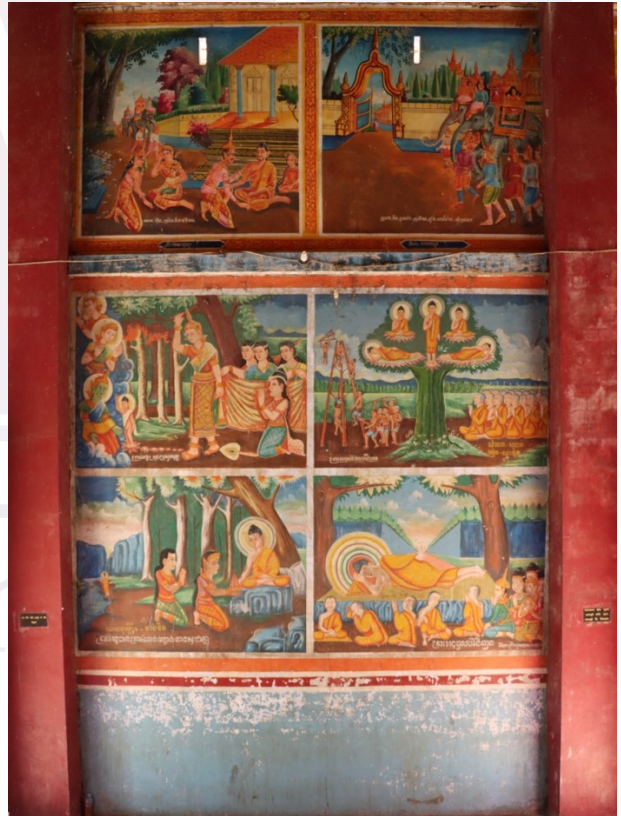
រូបលេខ១៣ គំនូរគូរថ្មីលើជញ្ជាំងខាងកើត

ចំណែកឯគំនូរថ្មី ភាគច្រើនគេគូរបង្ហាញសាច់រឿងជាតកផ្សេងៗ (រឿងវេស្សន្តរគូរច្រើនផ្ទាំង) នៅលើជញ្ជាំងចំហៀង។ ចំណែកនៅលើជញ្ជាំងខាងកើត ឈមនឹងព្រះជីវ៌

ដែលមានផ្ទៃជញ្ជាំងធំ គេគូរកណ្តុរខ្លះនៃរឿងវេស្សន្តរនៅជួរខាងលើ។ រីឯជួរខាងក្រោម គេគូរពុទ្ធប្រវត្តិបួនផ្ទាំងគឺ ព្រះអង្គទ្រង់ប្រសូត្រ នាងសុជាតាថ្វាយចង្កាន់ សម្តែងបដិហារ្យ និងទ្រង់ចូលបរិនិព្វាន (សូមមើលរូបលេខ១៣ ម្តងទៀត)។ នៅលើផ្ទៃជញ្ជាំងចំហៀង ត្រង់កន្លែងទំនេរខ្លះ គេគូរឈុតផ្សេងៗក្នុងពុទ្ធប្រវត្តិនៅក្រោមរឿងជាតកដែរ។
