# អត្ថបទ៖ ប្រាសាទត្រពាំងខ្នារសែនកែវ

## ប្រាសាទត្រពាំងខ្នារសែនកែវ

Trapeang Khnar Sen Keo Temple

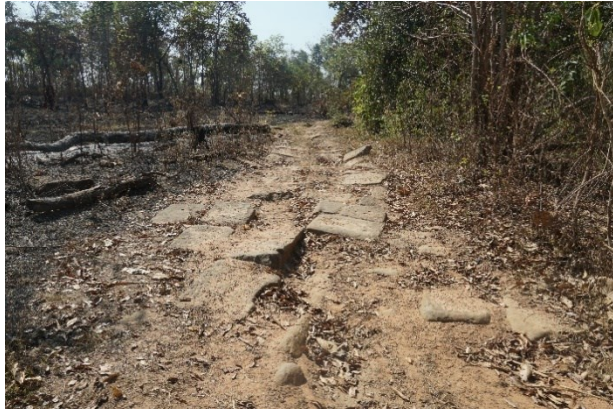
រូបលេខ១៖ កម្រាលថ្មភក់

ប្រាសាទត្រពាំងខ្នារសែនកែវ មានរចនាសម្ព័ន្ធបួងគួរឱ្យចាប់អារម្មណ៍ និងលាតសន្ធឹងតាមអ័ក្សលិចកើត។ ប្រាសាទនេះចូលពីទិសខាងកើត ដោយចាប់ផ្តើមដោយកម្រាលថ្មកក់រាងកាកបាទ មានប្រវែងជាង២៥០ម៉ែត្រពីគោបុរខាងកើត ដែលសម័យមុនប្រហែលជាសំណង់ឈើ និងប្រកប្បដីពីលើ (រូបលេខ១)។ ផ្លូវចូលមានប្រវែង២៥០ម៉ែត្រ គិតចាប់ពីកម្រាលថ្មកក់មកដល់បរិវេណខាងមុខគោបុរខាងកើត (រូបលេខ២) ដែលមានបង្គោលថ្មនៅអមសងខាង និងឃ្នាតពីគ្នាជាមធ្យមមានប្រវែង២ម៉ែត្រកន្លះ ហើយសព្វថ្ងៃបង្គោលទាំងនោះបានដួលតម្រៀបគ្នានៅផ្លូវចូលស្ទើរតែទាំងអស់ (រូបលេខ៣)។ ប្រាសាទត្រពាំងខ្នារសែនកែវ ព័ទ្ធជុំវិញដោយកំពែងថ្មកក់រាងចតុកោណកែង បណ្តោយ៥៥ម៉ែត្រ និងទទឹង៤៥ម៉ែត្រ មានកម្ពស់ជាង២ម៉ែត្រកន្លះ កម្រាស់ជាមធ្យម៥០សង់ទីម៉ែត្រ (រូបលេខ៤) ដែលមានគោបុរពីរ គឺខាងកើត និងខាងលិច។ គោបុរខាងកើត មានច្រកចូលចំនួនបីសព្វថ្ងៃមានសភាពទ្រុឌទ្រោមយ៉ាងខ្លាំង (រូបលេខ៥)។ ចំណែកឯគោបុរខាងលិចមានច្រកចូលបីដូចគ្នាដែលមានសភាពទ្រុឌទ្រោមខ្លាំង (រូបលេខ៦)។ ដោយឡែកអ្វីដែលប្លែកនោះ ប្រាសាទនេះ

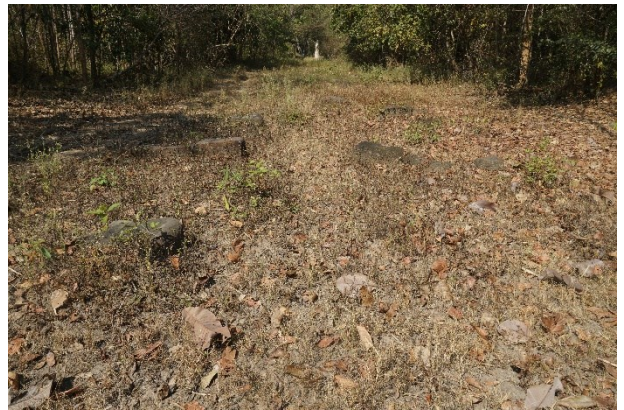
រូបលេខ២៖ ផ្លូវចូល

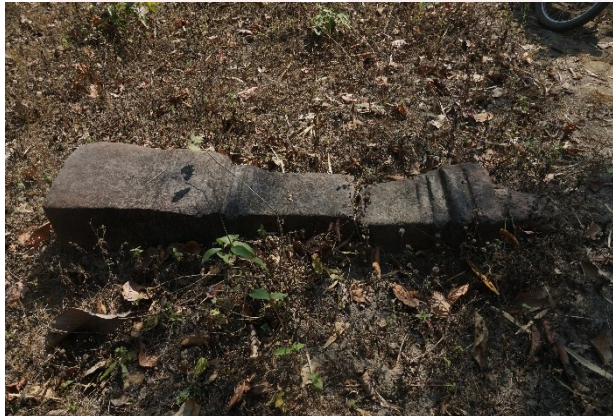
រូបលេខ៣៖ បង្គោលថ្ម

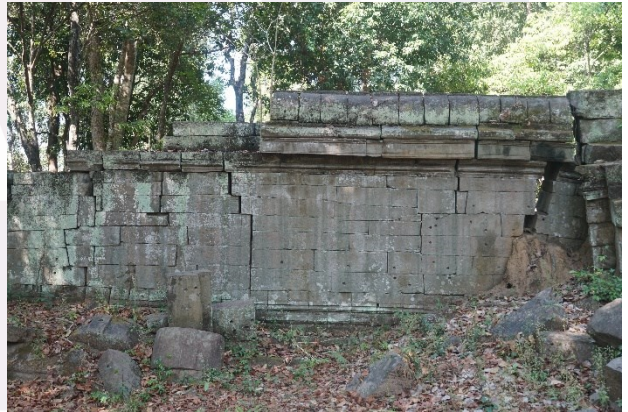
រូបលេខ៤៖ កំពែង

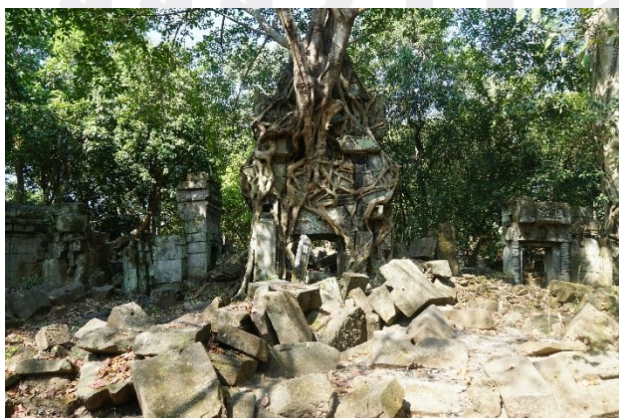
រូបលេខ៥៖ គោបុរខាងកើត

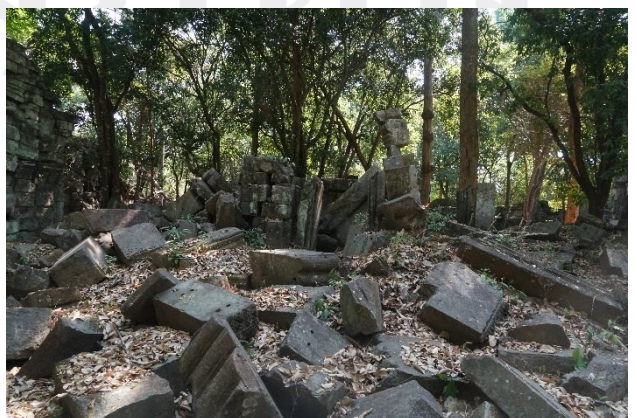
រូបលេខ៦៖ គោបុរខាងលិច

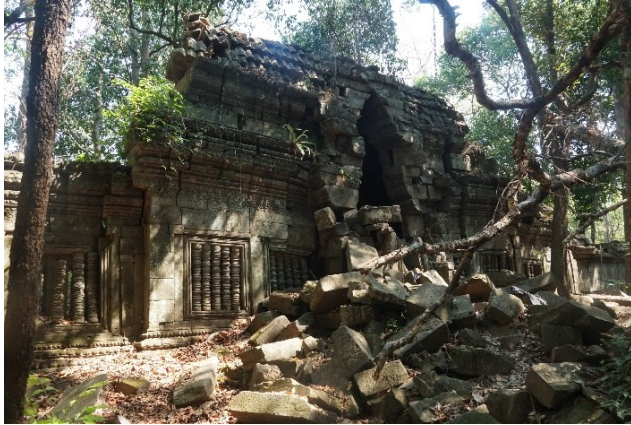
រូបលេខ៧៖ គោបុរេបញ្ជាទខាងជើង

មានគោបុរេបញ្ជាក់នៅខាងជើង និងខាងត្បូង ពោលគឺគេសង់បិទជិតមិនឱ្យចេញចូលបាន (រូបលេខ៧-៨)។ ផ្នែកខាងក្នុងកំពែង យើងឃើញថាផ្នែកខាងកើតមានហោត្រែ២សង់ពីថ្មភក់ ហើយជាទូទៅសំណង់ប្រភេទនេះបែររបៀបសន្លឹកប្រាក់ប្រាង្គកណ្តាល ដែលសព្វថ្ងៃរលំអស់ហើយ (រូបលេខ៩)។ ប្រាសាទត្រពាំងខ្នារសែនកែវ មានប្រាង្គកណ្តាលមួយ រាងបួនជ្រុងស្មើ សង់ពីថ្មភក់ បែរមុខទៅទិសខាងកើត ដែលលម្អដោយទ្វារបញ្ជាក់តាមទិសទាំង៣ផ្សេងទៀត សព្វថ្ងៃនៅសល់តែខាងលិចប៉ុណ្ណោះ។ ប្រាង្គកណ្តាលសង់ភ្ជាប់មណ្ឌបដោយអន្តរមណ្ឌប និងបើកច្រកចេញចូល ចំនួន៣នៅទិសខាងកើតខាងជើង និងខាងត្បូង (រូបលេខ១០)។

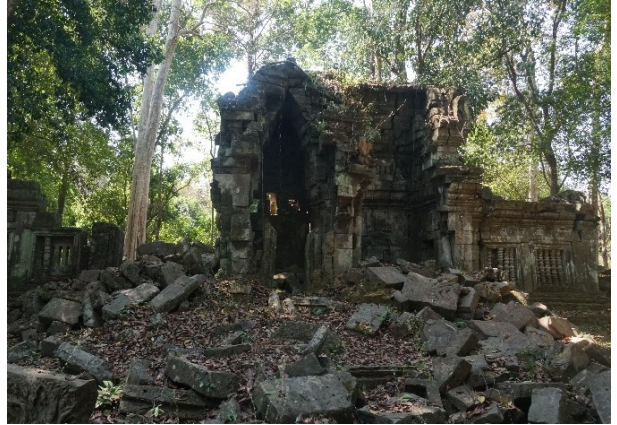
រូបលេខ៨៖ គោបុរេបញ្ជាទខាងត្បូង

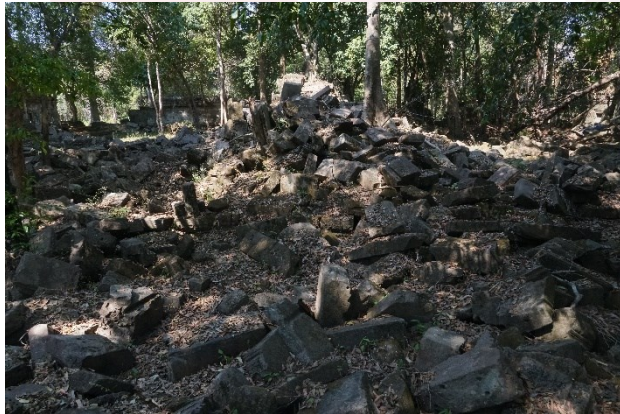
រូបលេខ៩៖ ហោត្រៃខាងត្បូង

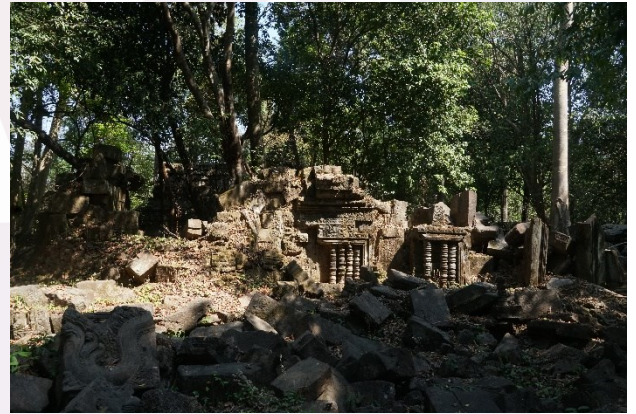
រូបលេខ១០៖ ប្រាង្គកណ្តាល និងមណ្ឌប

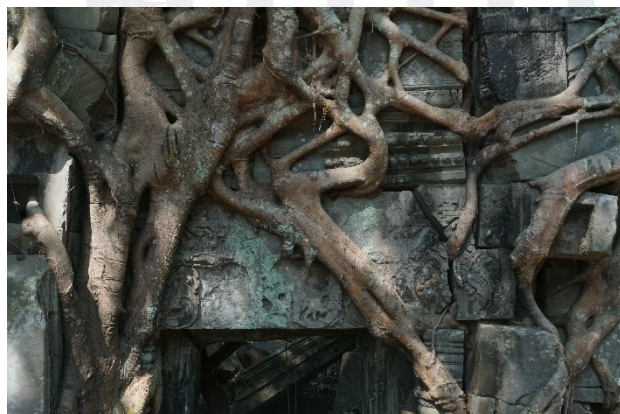
រូបលេខ១១៖ ផ្តែរច្រកចូលកណ្តាល គោបុរខាងកើត

**ផ្តែរទ្វារ៖** ប្រាសាទនេះមានផ្តែរទ្វារច្រើនរហូតដល់៣៩<sup>៤</sup> ប៉ុន្តែសព្វថ្ងៃឃើញតិចតួចប៉ុណ្ណោះ សុទ្ធសឹងតែស្ថិតក្នុងរចនាបថបាភូន មានកាលបរិច្ឆេទក្នុងសតវត្សទី១១ ដោយមានធ្លាក់ជាតួអង្គ អាទិទេព និងរឿងទេវកថាផ្សេងៗ។ **ផ្តែរគោបុរខាងកើត៖** ផ្តែរច្រកកណ្តាលស្ថិតនៅទីតាំងដើម ប៉ុន្តែមានការខូចខាតគួរសមដោយសារឫសឈើ និងរបេះសាច់ថ្ម ដែលនៅបន្ទាល់ក្បាច់ដងធ្នូ និង ក្បាលនាគនៅផ្នែកខាងឆ្វេងនៃផ្តែរ (រូបលេខ១១)។ ចំណែកឯផ្តែរច្រកខាងជើងមានសភាពល្អ លើកលែងតែចម្លាក់នៅចំកណ្តាលផ្តែរ ដែលត្រូវបានគេដាច់ចេញ។ យើងឃើញថានៅពីលើផ្តែរ មានលម្អដោយចម្លាក់មនុស្សអង្គុយប្រណាម្យក្នុងអង្គ (រូបលេខ១២)។ ដោយឡែកផ្តែរច្រកចូល **ខាងត្បូង** បានជ្រុះ ហើយខ្ពស់មកមុខគោបុរ(រូបលេខ១៣)។ **ផ្តែរទ្វារប្រាង្គកណ្តាល៖** ផ្តែរទ្វារខាងលិច ស្ថិតនៅលើទ្វារបញ្ជាក់ ចំកណ្តាលផ្តែរគេធ្លាក់ព្រះនារាយណ៍ជិះគ្រុឌ ឬវិស្ណុវាហនៈ(រូបលេខ១៤)។ ផ្តែរនេះសព្វថ្ងៃមិនស្ថិតនៅទីតាំងដើមទេ ហើយក៏មិនប្រទះឃើញក្នុងបរិវេណប្រាសាទនោះដែរ ឬអាចកប់នៅក្រោមគំនរថ្មក៏បាន។ **ផ្តែរទ្វារខាងជើង** ស្ថិតនៅលើទ្វារបញ្ជាក់ដែលចំកណ្តាលផ្តែរ គេធ្លាក់ឈុត **ឧមាមហេស្វរ** ដែលមានវត្តមានព្រះឥសូរ និងនាងឧមាគង់លើគោឈ្មោះនិទ្ទិនជាយាន្ត ជំនិះនៅលើក្បាលព្រះកាល (រូបលេខ១៥)។ ខាងត្បូងប្រាង្គកណ្តាលមានផ្តែរមួយធ្លាក់រឿងព្រះក្រិ-ស្តាទ្រង់គោវរ្ម័ន នៅចំកណ្តាលដែលប្រហែលជាផ្តែរខាងត្បូង ហើយបានជ្រុះខ្ទេចពីទីតាំងដើម (រូបលេខ១៦)។ ចំពោះ**ផ្តែរខាងកើត** ស្ថិតនៅទីតាំងដើម ហើយនៅសេសសល់ក្បាច់លម្អច្រើន ប៉ុន្តែ ចម្លាក់កណ្តាលផ្តែរបានខូចខាតទៅហើយ ដែលសព្វថ្ងៃត្រូវបានជ្រុះផ្សេងទៀតធ្លាក់បាំងស្ទើរទាំងស្រុង (រូបលេខ១៧)។ **ផ្តែរទ្វារមណ្ឌប៖** ផ្តែរទ្វារខាងកើត សព្វថ្ងៃបានខ្ពស់មកត្បូងបន្តិចពីទីតាំងដើម ហើយបាក់ជា២កំណាត់ និងត្រូវបានគេដាច់ចម្លាក់នៅចំកណ្តាលចេញបាត់ហើយ (រូបលេខ១៨)។

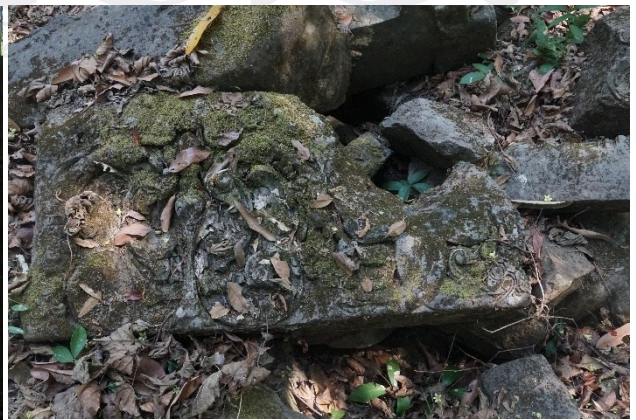
រូបលេខ១៨៖ ផ្តែរទ្វារខាងកើតនៃមណ្ឌប

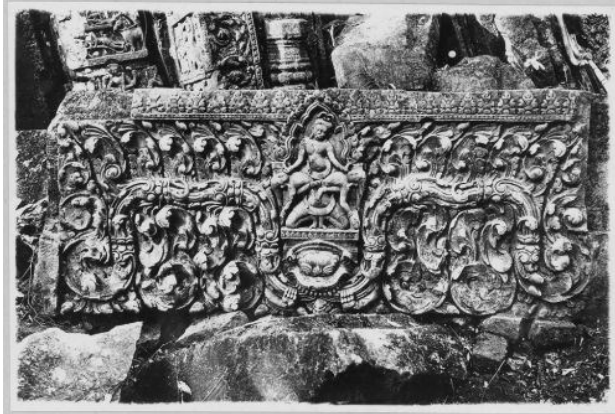
រូបលេខ១៩៖ ផ្តែរទ្វារខាងជើងនៃមណ្ឌប

ផ្តែរទ្វារខាងជើង ធ្លាក់ឈុត ព្រះក្រីស្តាសម្លាប់កាំស នៅចំកណ្តាលក្នុងទម្រង់ចាប់ហែកខ្លួនកាំសជា២ (រូបលេខ១១៩)។ ចំណែកឯផ្តែរទ្វារខាងត្បូង ធ្លាក់រឿងកូរសមុទ្រទឹកដោះ នៅពេញផ្ទៃផ្តែរតែម្តង ហើយផ្តែរនេះក៏មិនឃើញនៅទីតាំងដើមនោះដែរ (រូបលេខ១២០)។ ចុងក្រោយផ្តែរទ្វារខាងក្នុងមណ្ឌប ធ្លាក់ឈុតរឿង ព្រះក្រីស្តាសម្លាប់ដំរីកុរលយ នៅចំកណ្តាលផ្តែរ (រូបលេខ១២១)។ យ៉ាងណាមិញអ្វី ដែលគួរឱ្យសោកស្តាយនោះ នៅលើផ្តែរនេះ ពីមុនមានហោជាងមួយយ៉ាងស្រស់ស្អាត ហើយសព្វថ្ងៃ បានរលំធ្លាក់អស់ហើយ (រូបលេខ១២២)។ ហោជាងនេះលម្អដោយនាគក្បាល៣ចំនួន២អមសងខាង ដែលនៅចំកណ្តាលហោជាងធ្លាក់រូបទេពធំមួយ ទំនងជាព្រះនារាយណ៍លុតជង្គង់។ សសរពេជ្រ មានរាង៨ជ្រុង និងជាទូទៅលម្អដោយក្បាច់ចិញ្ចៀន។ ចម្លាក់តូចៗ៖ ប្រាសាទនេះមានចម្លាក់ជាច្រើន ដែលធ្លាក់នៅជញ្ជាំងផ្នែកខាងក្រៅ នៃមណ្ឌបស្រដៀងគ្នានឹងចម្លាក់នៅប្រាសាទបាគួនដែរ (រូបលេខ ២៣-២៤) ហើយលក្ខណៈចម្លាក់ទាំងនេះ គេធ្លាក់ជាសាច់រឿងតូចៗដែលមានបន្ទាត់ខណ្ឌចែក សាច់រឿងពីគ្នា។ លោក Henri Parmentier បានសិក្សាលម្អិតអំពីចម្លាក់ទាំងនេះអំឡុងពេលនៅ សេសសល់។<sup>៥</sup> ចម្លាក់ទាំងនេះគេធ្លាក់រឿងរ៉ាវរបស់ព្រះក្រីស្តាដូចជា ក្រីស្តាលូចប័រ ក្រីស្តាទ្រង់គោរវធន ក្រីស្តាសម្លាប់បិសាច និងក្រីស្តាសម្លាប់នាគកាលិយជាដើម។ ក្រៅពីនេះមានបង្ហាញពីការគោរព លិង្គព្រះឥសូរ និងចម្លាក់បង្ហាញពីការប្រយុទ្ធគ្នារវាងមនុស្សនិងមនុស្ស មនុស្សនិងសត្វ សត្វនិង សត្វ ព្រមទាំងជីវភាពរបស់នៅរបស់មនុស្ស និងបង្ហាញពីការបរាជ័យសត្វ។ល។ មកទល់បច្ចុប្បន្ន ឃើញមាននៅសល់ចម្លាក់នៅតែ៥កន្លែងប៉ុណ្ណោះដែលនៅទីតាំងដើម ហើយនៅសល់មិនពេញ លេញនោះទេ (រូបលេខ១២៥)។ នៅខាងជើងប្រាសាទ បន្ទាល់ត្រពាំងមួយ សព្វថ្ងៃប្រជាជនហៅថា ត្រពាំងខ្នារ (រូបលេខ១២៦)។

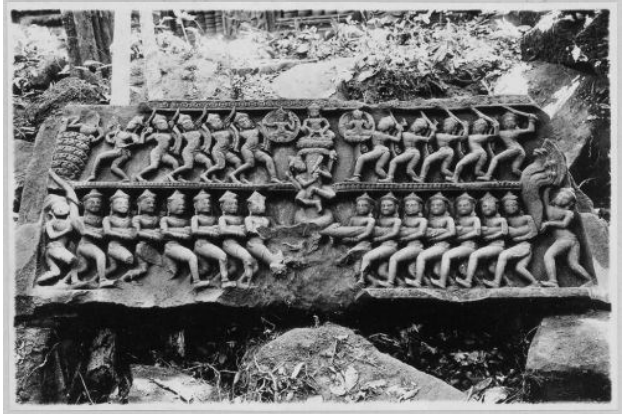
រូបលេខ២០៖ ផ្តែរទ្វារខាងត្បូងនៃមណ្ឌប

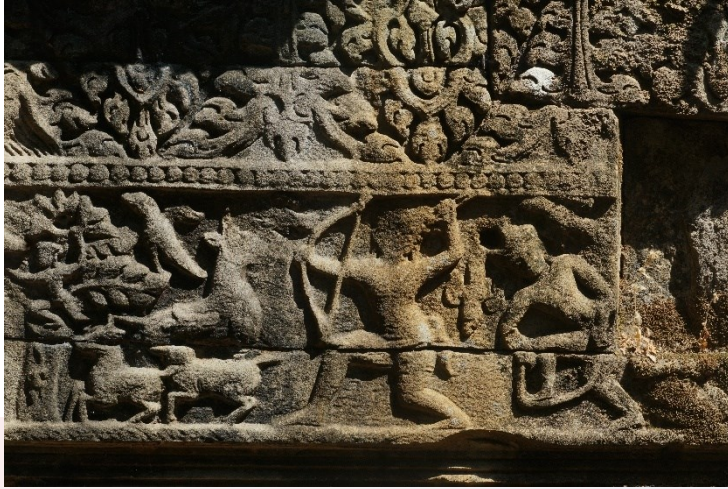
រូបលេខ២៥៖ ចម្លាក់តូចៗធ្លាក់នៅមណ្ឌប ដែលនៅសេសសល់ពេលបច្ចុប្បន្ន
