ប្រាសាទរកាជន្ទឹង

អត្ថបទដោយ៖ សុខ កែវ សុវណ្ណារ៉ា

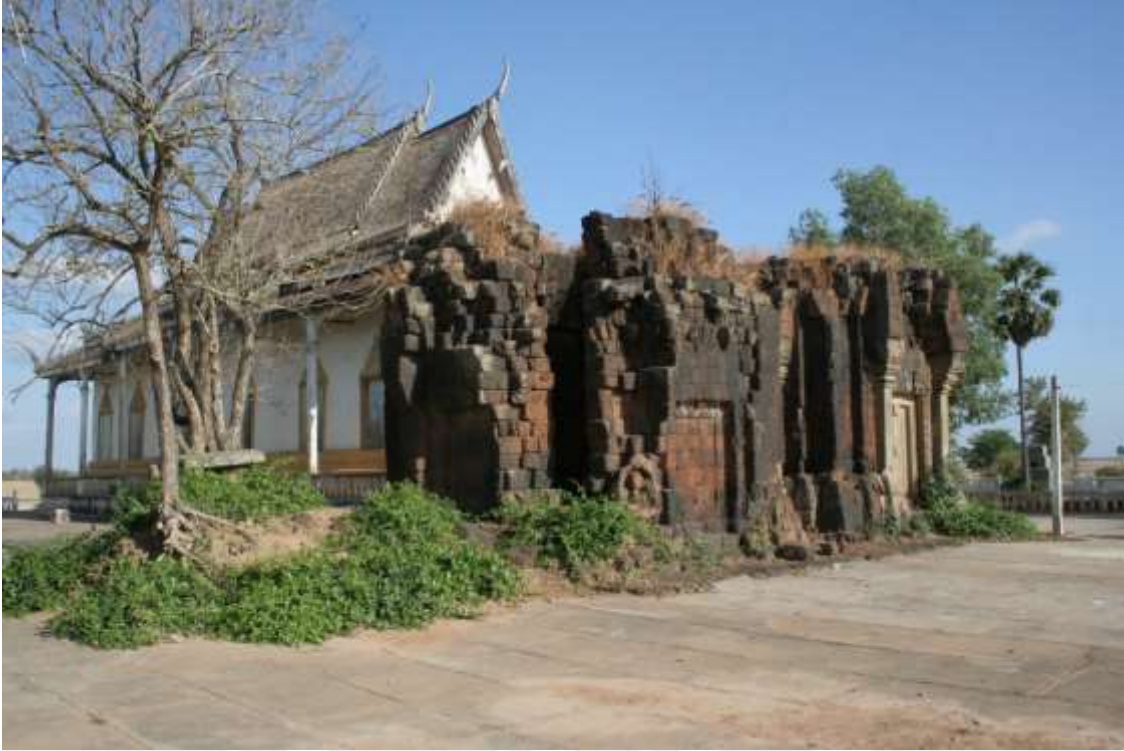
រូបលេខ១៖ ប្រាង្គទាំង៣របស់ប្រាសាទព្រះរកាជន្ទីង (មើលពីពាយ័ព្យ)

ប្រាសាទរកាជន្ទឹង^១ មានទីតាំងនៅភូមិរកាជន្ទឹង ឃុំរកាជន្ទឹង ស្រុកស៊ីធរកណ្តាល ខេត្តកណ្តាល។ តាមលោក ឡាហ្សង់ហ្គីយ៉េ ពិពណ៌នាថា ប្រាសាទនេះមានប្រាង្គចំនួន៣ (រូបលេខ១) ធ្វើពីថ្មបាយក្រៀម មានបួងរាងជាការ៉េ បែរមុខទៅទិសខាងកើត និងឈរជាជួរត្រង់តាមអ័ក្សជើងត្បូង។ ជាក់ស្តែង ប្រាង្គរបស់ប្រាសាទនេះនៅឃើញមាន២ គឺខាងត្បូង និងកណ្តាល ដែលធ្វើពីថ្មបាយក្រៀម (លីម៉ូនីត) លំអដោយគ្រឿងស្ថាបត្យកម្មជាថ្មភក់ពណ៌ប្រផេះ។ នៅខាងជើងបង្គោលមានគ្រឹះរបស់ប្រាង្គមួយទៀតធ្វើពីឥដ្ឋ និងស៊ុំទ្វារនៅខាងកើតធ្វើពីថ្មភក់ពណ៌ប្រផេះ។ សំណង់ខាងជើងនេះរលំបាក់ស្ទើរអស់ទៅហើយ។

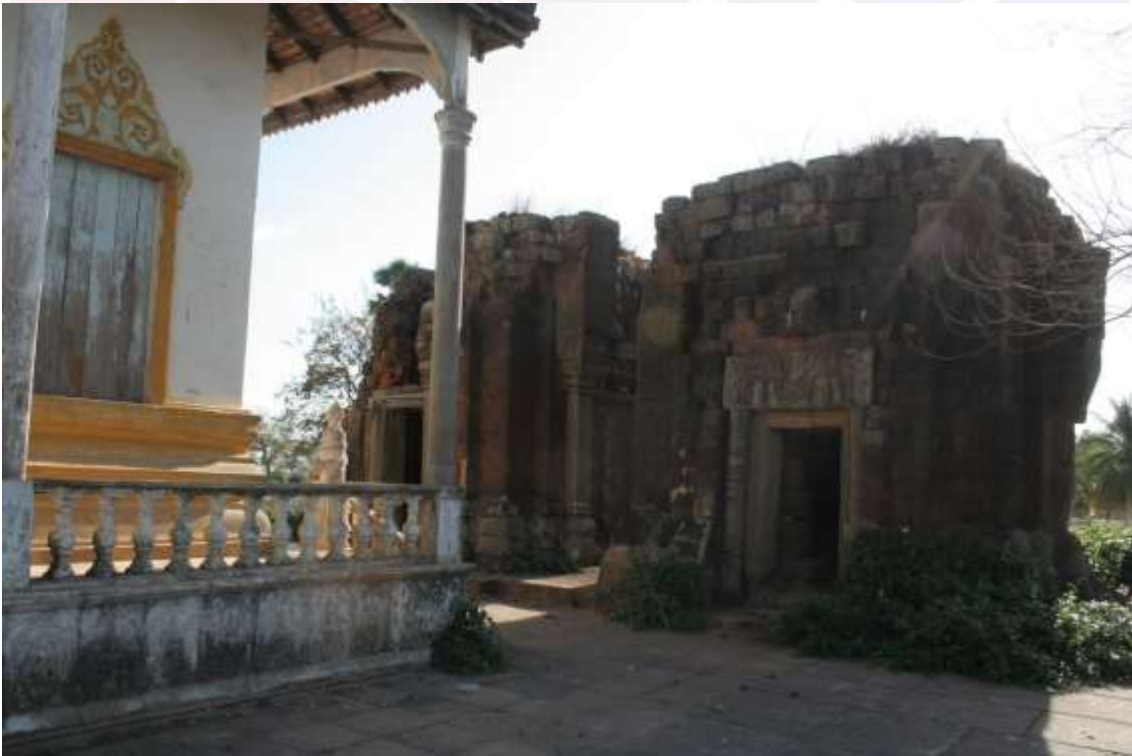
រូបលេខ២៖ ប្រាង្គត្បូង និងកណ្តាលរបស់ប្រាសាទព្រះរកាជន្ទីង (មើលពីឥសាន្ត)

ប្រាង្គខាងត្បូង (រូបលេខ២) សង់នៅលើកំរាល ឬខឿនថ្មបាយក្រៀមជាមួយនិង ប្រាង្គកណ្តាល ត្រូវធ្វើអំពីថ្មបាយក្រៀម និងមានទ្វារនៅទិសខាងកើត អមដោយទ្វារ បញ្ឆោត៣ផ្សេងទៀតនៅតាមទិសនីមួយៗ។ គ្រឿងរបស់ទ្វារទាំងនេះ រួមមានស៊ុំទ្វារ សសរផ្តោប សសរពេជ្រ និងផ្តែរសុទ្ធសឹងតែធ្វើអំពីថ្មកក់ពណ៌ប្រផេះទាំងអស់។ ចំណែក ហោជាងធ្វើអំពីថ្មបាយក្រៀមដូចគ្នាប្រាសាទដែរ។ សព្វថ្ងៃ ប្រាង្គនេះបានរលំបាក់អស់នៅ ផ្នែកកំពូល គឺនៅសល់ប្រហែលកំពស់៥ម៉ែត្រពីខឿនខាងក្រោម។ ប្រាង្គខាងត្បូងរបស់ប្រាង្គ នេះមានរាងការ៉េ ឯខាងក្រៅមានរាងជាការ៉េដែរ តែមានជ្រុងចំនួន៥ផ្នត់តាមជ្រុងនីមួយ ៗ។ សសរផ្តោបរបស់ប្រាង្គនេះធ្វើអំពីថ្មកក់ ដោយមានចែកចេញជាក្បាលសសរ តួ សសរ និងបាតសសរ។ ក្នុងចំណោមសសរផ្តោបទាំង៤ទិសនេះ មានតែសសរផ្តោបនៅ ទ្វារខាងកើត និងខាងជើងទេដែលមានក្បាប់លំអ រីឯសសរផ្តោបនៅទ្វារខាងត្បូង និងខាង លិចមិនមានក្បាប់លំអទេ ប្រហែលធ្វើមិនទាន់រួច (រូបលេខ៣)។

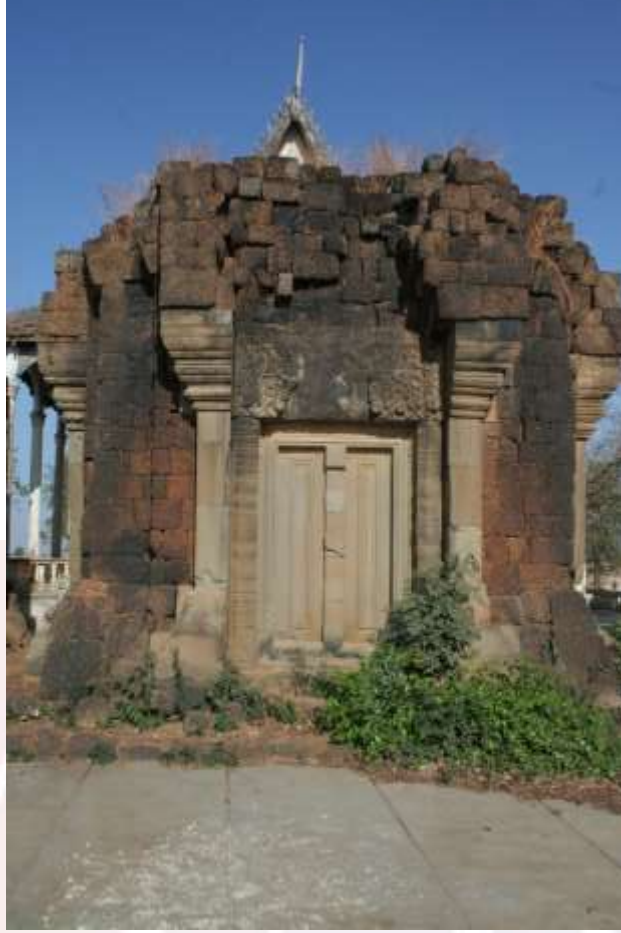
រូបលេខ៣៖ ប្រាង្គត្បូងរបស់ប្រាសាទព្រះរកាជន្ទឹង (មើលពីលិច)

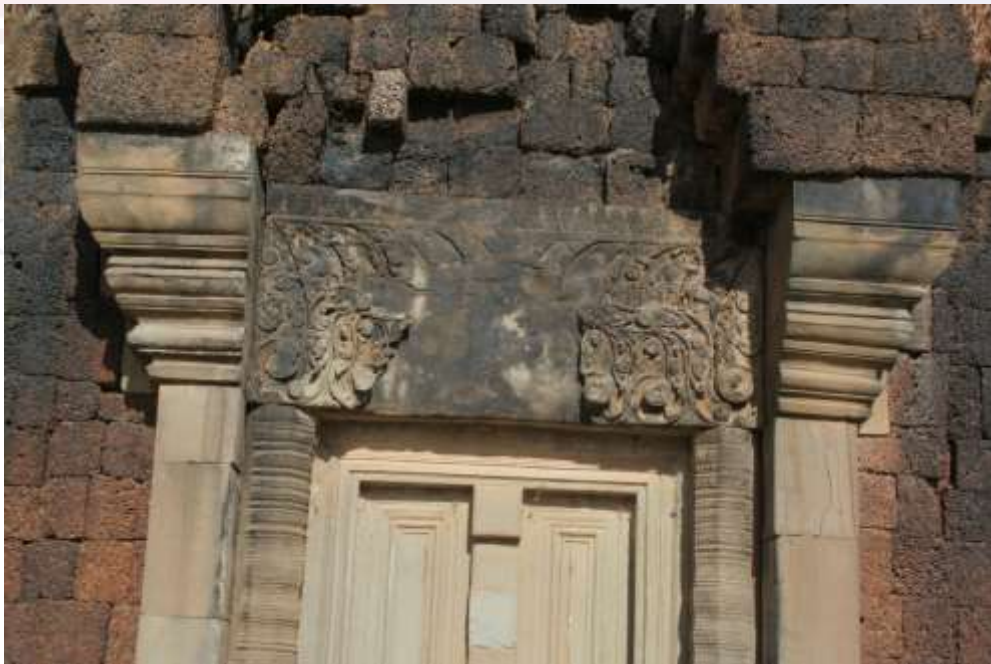
រូបលេខ៤៖ ផ្តែររបស់ទ្វារបញ្ឆោតខាងលិច នៃប្រាង្គខាងត្បូង

ផ្តែររបស់ទ្វារខាងកើតបានបាត់ទៅហើយ នៅសល់តែផ្តែរលើទ្វារបញ្ឆោតទាំង៣ ទិសប៉ុណ្ណោះ។ ផ្តែរទាំង៣នេះមានទំហំប៉ុនៗគ្នា តែមានក្បាប់លំអខុសៗគ្នា។ ផ្តែរទ្វារខាង ត្បូងនៅស្ថានភាពល្អស្ទើរ៨០ភាគរយ ដែលអាចអោយយើងធ្វើការសិក្សាវិភាគលើក្បាប់ លំអ និងរចនាបថសិល្បៈរបស់ផ្តែរនេះបាន។ វត្តមាននៃក្បាប់មេដាយ៉ុងនៅចំកណ្តាលផ្តែរ ផ្តែរ បង្ហាញពីចំលាក់ក្បាលសត្វតោ ឬសត្វចំលែក ឬកាលា ដែលមានខ្នក់ក្បាប់ដងធ្នូ ចេញពីមាត់បែរទៅរកខាងក្រៅនៃផ្តែរផ្តែរ។ ក្បាលសត្វនេះស្ថិតនៅខាងក្រោមនៃផ្តែរផ្តែរ និងមានដៃពីរចាប់កាន់ផ្នែកខាងគល់នៃក្បាប់ដងធ្នូ ដែលជាលក្ខណៈពិសេសដែលគេ ឃើញលេចចេញយ៉ាងច្បាស់ក្នុងរចនាបថឃ្លាំង (រូបលេខ៤)។ រីឯផ្តែរខាងលិចនៅមាន ស្ថានភាព៦០ភាគរយ ដែលយើងអាចសិក្សាពិពណ៌នាបាន។ ផ្នែកកណ្តាលរបស់ផ្តែរបាន

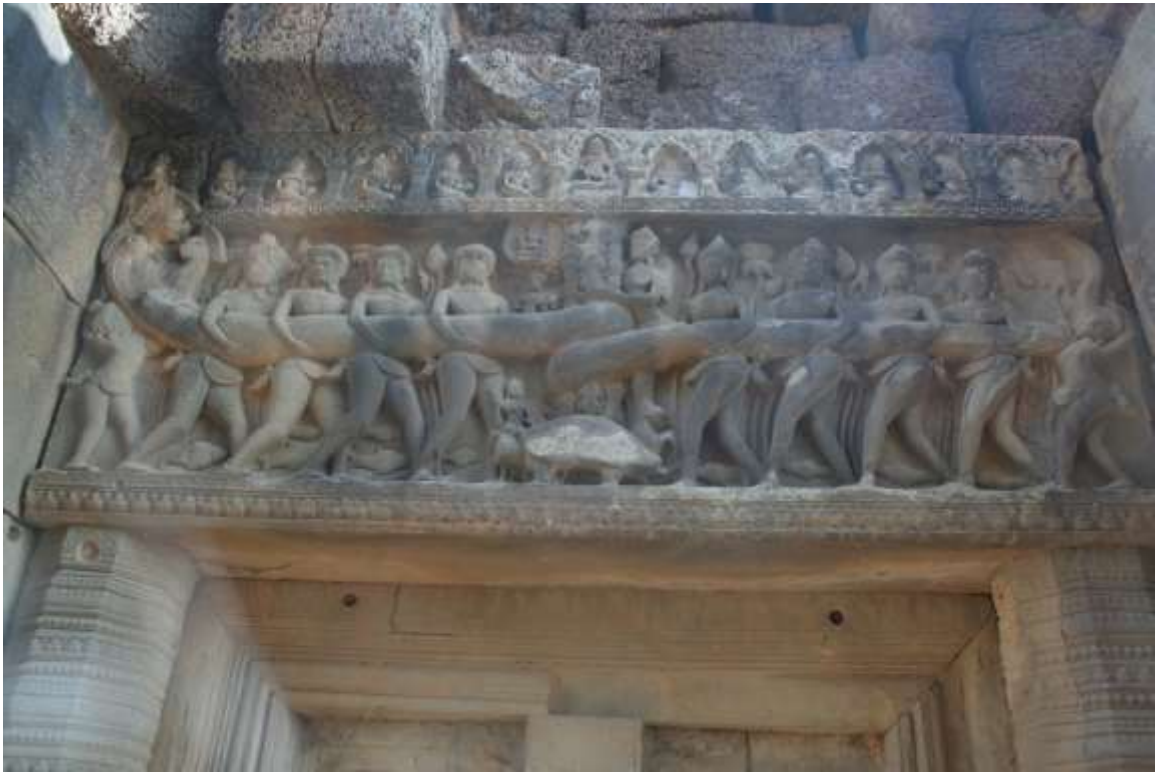
រូបលេខ៥៖ ផ្តែរខាងជើងរបស់ប្រាង្គខាងត្បូង

ចំនុចនេះ យើងអាចសន្និដ្ឋានបានថា សំណង់ប្រាង្គខាងជើងអាចជាប្រាសាទចាស់មួយ ក្រោយមកបានរលំបាក់អស់ទៅ។ ក្រោយមក គេបានមកស្ថាបនាប្រាង្គ២ផ្សេងទៀតនៅខាងត្បូងប្រាង្គប្រាសាទចាស់នេះ ហើយគោលបំណងនៃការស្ថាបនាប្រាសាទថ្មីនេះ គឺគេកសាងតែប្រាង្គ២សំខាន់ប៉ុណ្ណោះ អាចជាប្រាសាទសំរាប់ព្រះវិស្ណុ ព្រោះតាមចំលាក់នៅលើផ្តែរខាងជើងរបស់ប្រាង្គខាងត្បូងបង្ហាញអំពីចំលាក់រឿងកូរសមុទ្រទឹកដោះ។

សិករេចរិលអស់ ជាហេតុមិនអាចអោយយើងដឹងថាមានចំលាក់ ឬជារូបអ្វីដូចផ្តែរខាងត្បូងបានទេ។ ចំពោះក្បាច់ដងធ្នូ ផ្តែរខាងលើ ផ្តែរខាងក្រោម និងក្បាច់ចុងនៃក្បាច់ជួង គឺមានចំលាក់ដូចគ្នាទៅនឹងផ្តែរខាងត្បូង តែនៅលើចុងសង្វាងនៃដងធ្នូមានលេចចេញនូវចំលាក់សត្វសេះឈរលើមុខចូលទៅរកផ្តែរផ្តែរ។ ចំណែកគែមខាងលើរបស់ផ្តែរមានធ្លាក់ជាបាច់ផ្តា ឬជាគុបភ្លើងមួយជួរ មានចំនួនប្រហែល២៧។ គែមខាងលើ និងផ្តែរផ្តែរខ័ណ្ឌដាច់ពីគ្នាដោយក្បាច់ពងត្រីមួយជួរ។ ចំណែក ផ្តែរខាងជើងនៅមានស្ថានភាពស្ទើរមួយរយភាគរយ ដែលបង្ហាញពីឈុតនៃរឿងកូរសមុទ្រទឹកដោះពេញផ្តែរផ្តែរតែម្តង (រូបលេខ៥)។ នៅផ្នែកកណ្តាលខាងក្រោមជារូបសត្វអណ្តើក បែរក្បាលមកខាងស្តាំនៃផ្តែរ ទ្រក្បាច់សន្លឹកត្រួតលើគ្នា (ប្រហែលតំណាងអោយភ្នំមណ្ឌរ) ហើយមានសត្វសេះមួយលេចចេញពីផ្នែកខាងក្រោយនៃអណ្តើក និងទេព(ស្រី)ម្នាក់នៅក្បែរក្បាលអណ្តើក។ បន្តទៅលើនៃខ្នងអណ្តើក គឺជាត្រកូតនៃខ្លួនពស់ (វសុគី) និងមានទេពមួយ (អាចជាព្រះវិស្ណុ ព្រោះមានដៃពីរនៅផ្នែកខាងឆ្វេង មួយអោបក្បាច់សន្លឹក និងមួយទៀតបានបាក់បាត់) នៅលើខាងឆ្វេងក្នុងកាយវិការអោបក្បាច់សន្លឹកត្រួតលើគ្នា។ នៅខាងស្តាំ ខាងក្រោមមានរូបទេព(ស្រី) មួយទំនងជាកាន់ថ្ម (ទឹកអម្រឹត) និងខាងលើជាទេពមួយអង្គយបញ្ឈរជង្គង់ស្តាំដោយដៃស្តាំដាក់លើជង្គង់ និងដៃឆ្វេងដាក់លើក្បាលឆ្វេង។ ទេពនេះអង្គុយក្នុងរង្វង់មូលមួយ គឺអាចជាព្រះសូរ្យ។ ចំពោះពស់វសុគី គឺមានក្បាល៣ ស្ថិតនៅផ្នែកខាងស្តាំនៃផ្តែរ ហើយកាន់ទាញដោយពួកអសុរចំនួន៤។ នៅខាងក្រោមក្បាលពស់មានអសុរតូចមួយផ្សេងទៀត។ ចំណែកពួកអសុរកាន់ផ្នែកដងខ្លួនរហូតដល់កន្ទុយ មានចំនួន៤ដែរ និងមានទេពតូចមួយទៀតនៅកាន់ក្រោមកន្ទុយពស់។ នៅចន្លោះអសុរ និងសុរនីមួយៗ មានក្បាច់ផ្កាឈូករីក និងផ្កាឈូកក្រពុំ។ រីឯខាងក្រោមក្បែរជើងអសុរ និងសុរ គឺមានចំលាក់ជាសត្វត្រី។ ការធ្លាក់រឿងកូរសមុទ្រទឹកដោះនៅលើផ្តែរនៃទ្វារខាងជើងបែបនេះ គឺមានដូចគ្នាដែរនៅប្រាសាទតាទួតនៃក្រុមព្រះពិធារ។

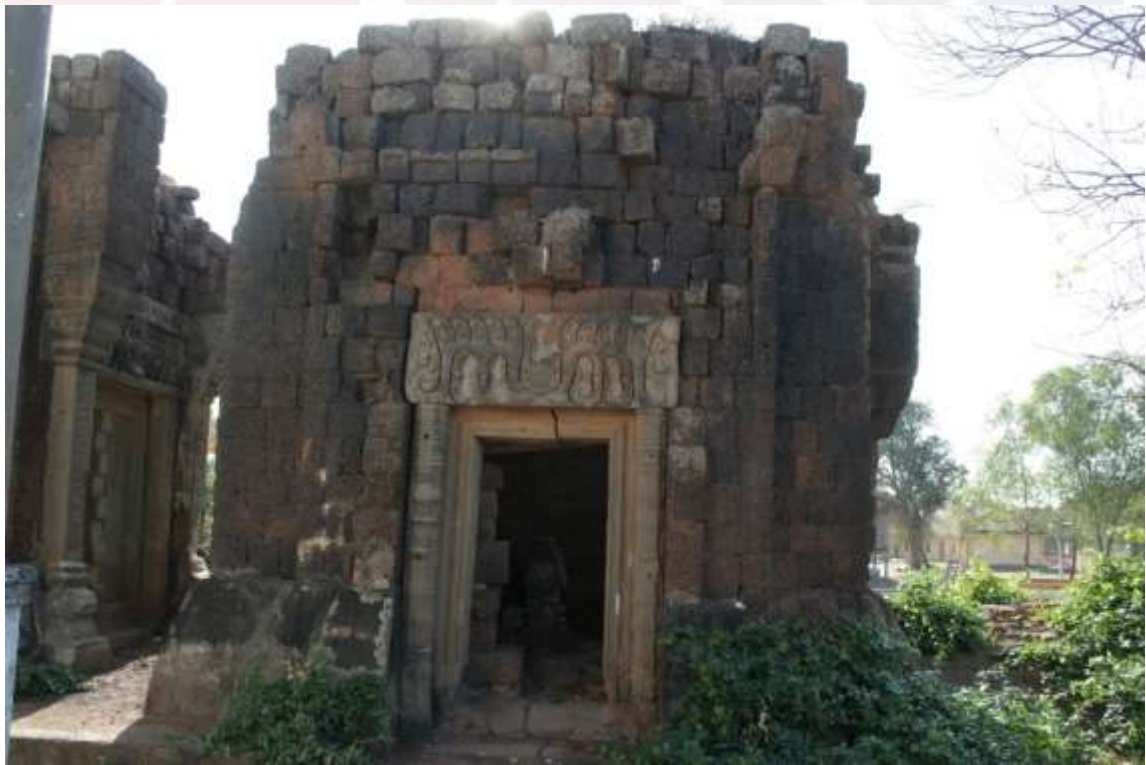
រូបលេខ៦៖ ប្រាង្គកណ្តាល (មើលពីខាងលិច)

ប្រាង្គកណ្តាលមានទ្រង់ទ្រាយ និងប្លង់ដូចគ្នាទៅនឹងប្រាង្គខាងត្បូងដែរ តែមានទំហំតូចជាងប្រាង្គខាងត្បូងបន្តិច។ ម្យ៉ាងទៀត ស្ថានភាពសព្វថ្ងៃរបស់ប្រាង្គនេះ គឺបាក់រលំបាត់អស់ នៅសល់ត្រឹមតួដែលមានកំពស់ប្រហាក់ប្រហែលនឹងប្រាង្គខាងត្បូងដែរ (រូបលេខ៦)។ រចនាសម្ព័ន្ធរបស់វាសុទ្ធសឹងតែធ្វើអំពីថ្មបាយក្រៀមទាំងអស់ ទាំងសសររដ្ឋាបសសរពេជ្រ ហោជាង ផ្តែរ និងទ្វារបញ្ឆោទ។ លើកលែងតែសុំទ្វារ សសរពេជ្រ និងផ្តែររបស់ទ្វារខាងកើត ត្រូវបានសាងឡើងពីថ្មភក់ពណ៌ប្រផេះ។

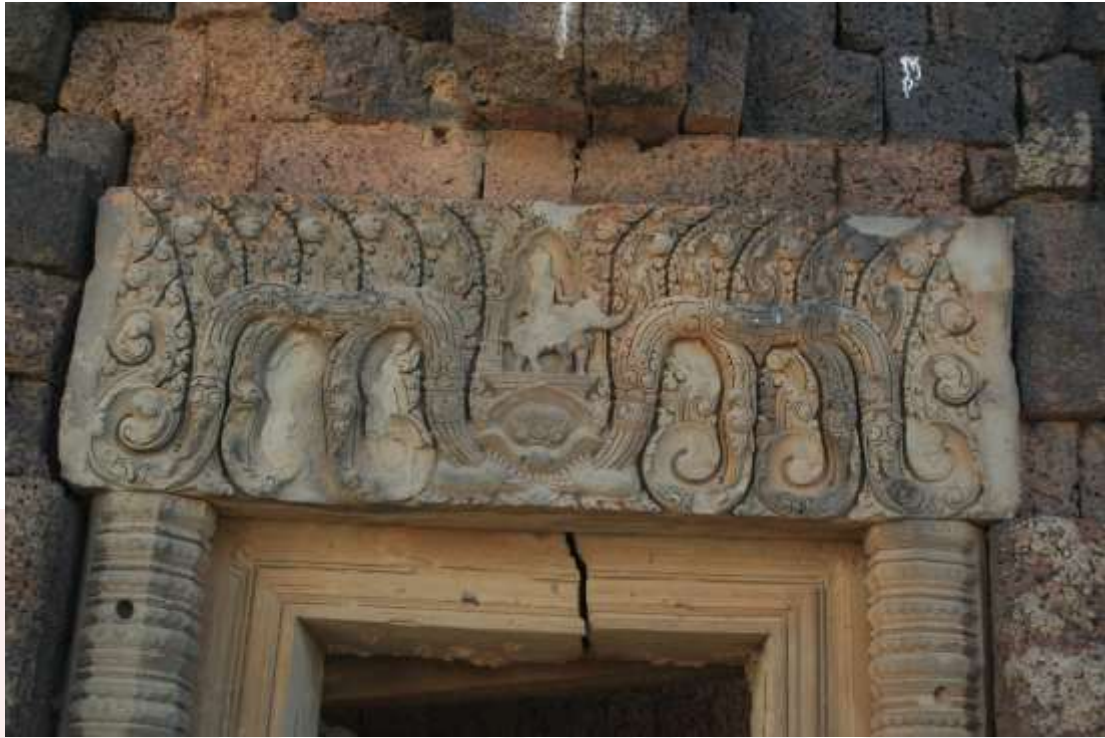
រូបលេខ៧៖ ផ្តែររបស់ទ្វារខាងកើត នៃប្រាង្គកណ្តាល

ផ្តែរទ្វារខាងកើតមានលក្ខណៈស្រដៀងគ្នាជាមួយផ្តែរទ្វារខាងត្បូងរបស់ប្រាង្គខាងត្បូងដែរ (រូបលេខ៧) តែមានចំណុចខុសមួយចំនួនដូចជា៖ (១)មានទំហំតូចជាង (២)ផ្តែរខាងលើនៃផ្តែរមានក្បាប់កន្ទុយហង្សតូចជាង តែមានចំនួន៥ក្នុងម្ខាងៗ (ផ្តែរប្រាង្គខាងត្បូងមានតែ២ទេ) (៣) លើក្បាលកាលារូបទេពជិះលើដំរីក្បាល១ ជាព្រះឥន្ទ្រ (៤) ពុំមានតែមខាងលើទេ (ផ្តែរប្រាង្គខាងត្បូងមានរូបហង្ស១ជួរ)។

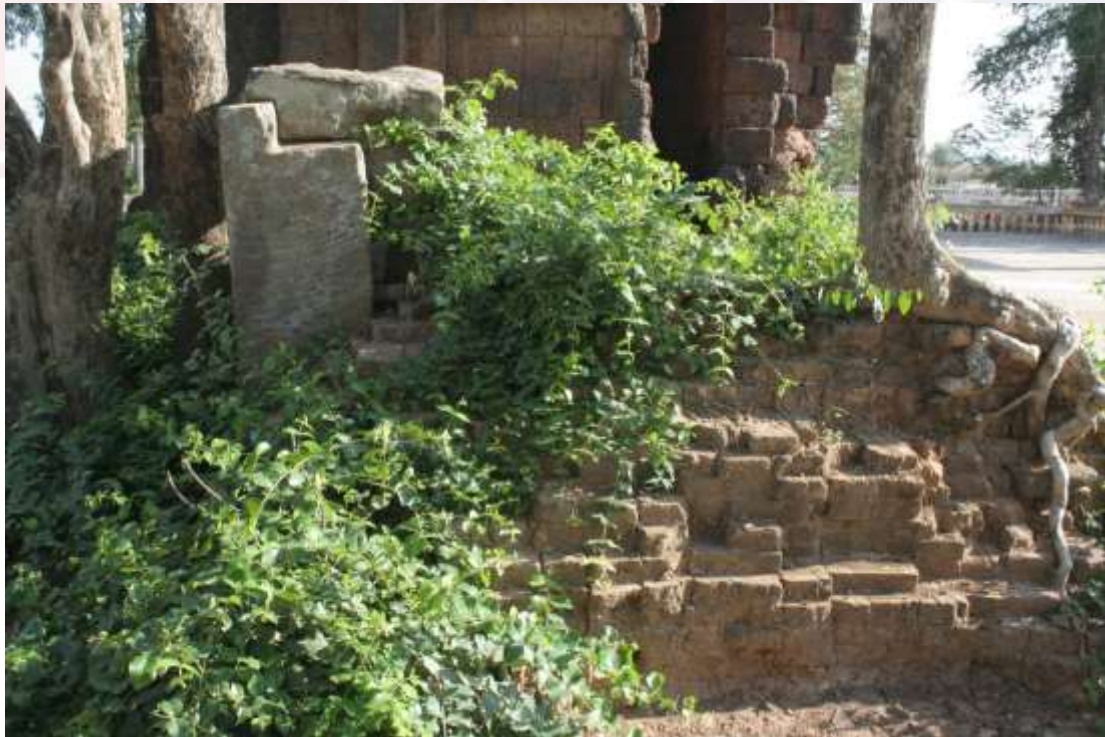
រូបលេខ៨៖ គ្រឹះភ្នំ និងស៊ីទ្វារថ្មកក់របស់ប្រាង្គខាងជើង

ប្រាង្គខាងជើងជាប្រាង្គតូចមួយ (រូបលេខ៨) ដែលបច្ចុប្បន្ននៅសល់តែផ្នែកខាង ក្រោមបន្តិច ជាមួយនិងសុំទ្វារខាងកើតសាងអំពីថ្មភក់ពណ៌ប្រផេះ។ តាមស្ថានភាពជាក់ ស្តែង ប្រាង្គនេះត្រូវបានកសាងឡើងអំពីឥដ្ឋ នៅដាច់ដោយឡែកពីប្រាង្គខាងត្បូង និងក ណ្តាល (នៅលើខឿមរួមគ្នាធ្វើអំពីថ្មបាយក្រៀម) មានទ្វារចូលពីទិសខាងកើត និងទ្វារ បញ្ឆោទនៅទិសទាំង៣ផ្សេងទៀត។ ប្រាង្គនេះពុំមានបន្ទប់អ្វីជាសំខាន់សំរាប់ការសិក្សា លើរចនាសម្ព័ន្ធ និងរចនាបថសិល្បៈរបស់វាទេ។ តែតាមសំភារៈសំណង់ ប្រាង្គខាងជើង អាចជាប្រាសាទចាស់មួយ មុនប្រាង្គខាងត្បូង និងកណ្តាល។
