ព្រះវិហារចាស់នៅវត្តល្វេ^១

អត្ថបទដោយ៖ ហៀន សុវណ្ណមរកត

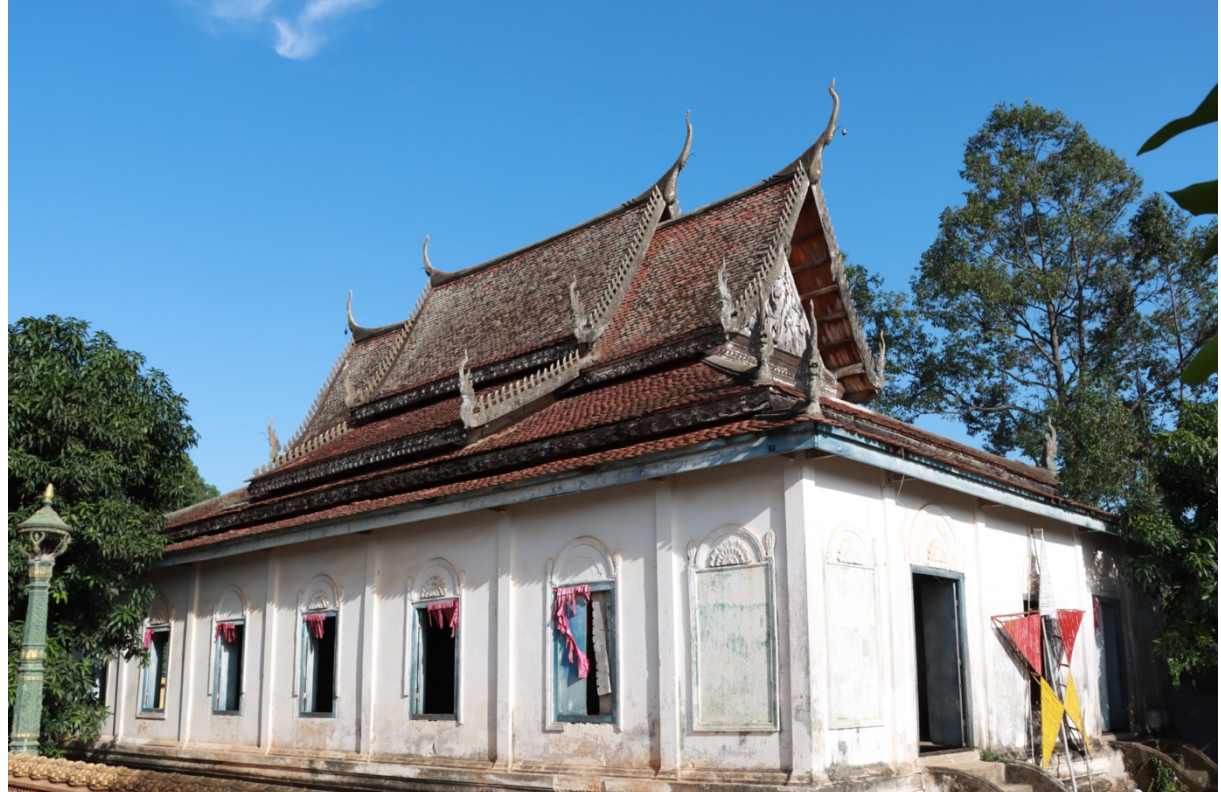
រូបលេខ១ សភាពខាងក្រៅនៃព្រះវិហារចាស់ក្នុងវត្តល្វេសព្វថ្ងៃ (ថតពីព្រះវិហារថ្មី)

នៅក្នុងស្រុកកោះសូទិន ខេត្តកំពង់ចាម មានវត្តជាច្រើនបានកសាងឡើងនៅតាមបណ្តោយដងទន្លេមួយដែលអ្នកស្រុកហៅថា “ទន្លេតូច”^២ បើរាប់ត្រួសៗវត្តបុរាណមួយចំនួននៅក្នុងតំបន់នេះមានដូចជា វត្តពង្រ វត្តជំនីក វត្តមហាលាក និងវត្តល្វេជាដើម។ មកដល់បច្ចុប្បន្ន គេសង្កេតឃើញថាក្នុងវត្តទាំងនោះ ភាគច្រើននៅមានព្រះវិហារបុរាណដែលសេសសល់ពីការបំផ្លិចបំផ្លាញក្នុងសម័យសង្គ្រាម។ ជាក់ស្តែង វត្តល្វេស្ថិតនៅត្រើយម្ខាងនៃដងទន្លេតូច គឺជាវត្តមានព្រះវិហារចាស់មួយខ្លះ មានគំនូរបុរាណយ៉ាងល្អគួរនៅលើហប់ខ្យល់ជុំវិញ។ ប៉ុន្តែបន្ទាប់ពីវត្តនេះបានកសាងព្រះវិហារដំបូងមួយទៀតកាលពីឆ្នាំ ២០០១ ព្រះវិហារចាស់ដែលនិយាយមកខាងលើ ហាក់ដូចជាត្រូវទុកចោល ពុំសូវមានការថែទាំ បោសសម្អាត ឬចូលទៅគោរពប្រតិបត្តិដូចបុរាណកាលឡើយ (រូបលេខ១)។

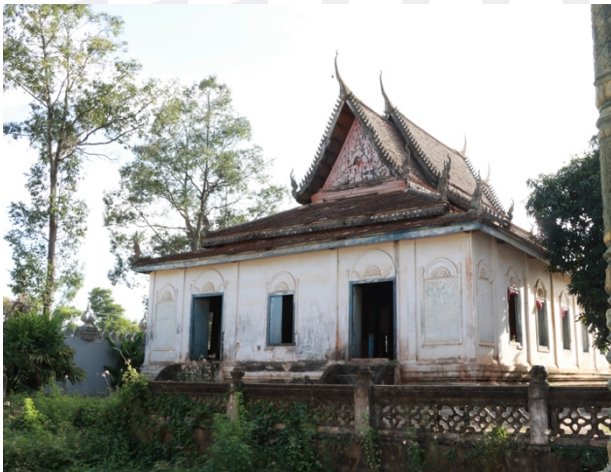
រូបលេខ២ លក្ខណៈព្រះវិហារមើលពីមុខ

បច្ចុប្បន្នព្រះវិហារចាស់វត្តល្វេ គឺជាសំណង់បេតិកភណ្ឌមួយនៅក្នុងបរិវេណវត្តដែលមានដំបូលប្រក់ក្បឿងស្រកាលេញ បំពាក់ជហ្វាបួន ជញ្ជាំងរៀបសម្រាប់បូកបាយអរ និងមានសសរឈើមូលចំនួន២៨ដើម។ ព្រះវិហារនេះមានទ្វារខាងមុខ២ និងខាងក្រោយ២។ ចំណែកឯជញ្ជាំងចំហៀងទាំងសងខាង មានបង្អួចសរុប១២ ហើយលើជញ្ជាំងខាងមុខ និងខាងក្រោយត្រង់ចន្លោះទ្វារ មានកូនបង្អួចម្ខាង១ដូចគ្នា។ នៅជ្រុងទាំងបួន មាន

បង្អួចបញ្ឆោត២ផងដែរ។ សន្លឹកទ្វារ និងបង្អួចទាំងអស់ពុំមានក្បាច់លម្អអ្វីឡើយ ពោលគឺជាបន្ទះក្តារលាត ដែលទំនងជួសជុលរៀបចំនៅក្រោយសង្គ្រាម។ ប៉ុន្តែនៅផ្នែកខាងលើទ្វារ បង្អួចនីមួយៗមានក្បាច់លម្អរាងជាពាក់កណ្តាលរង្វង់ផ្តាបលើស៊ុមទ្វារ និងបង្អួចទាំងនោះ (រូបលេខ២)។

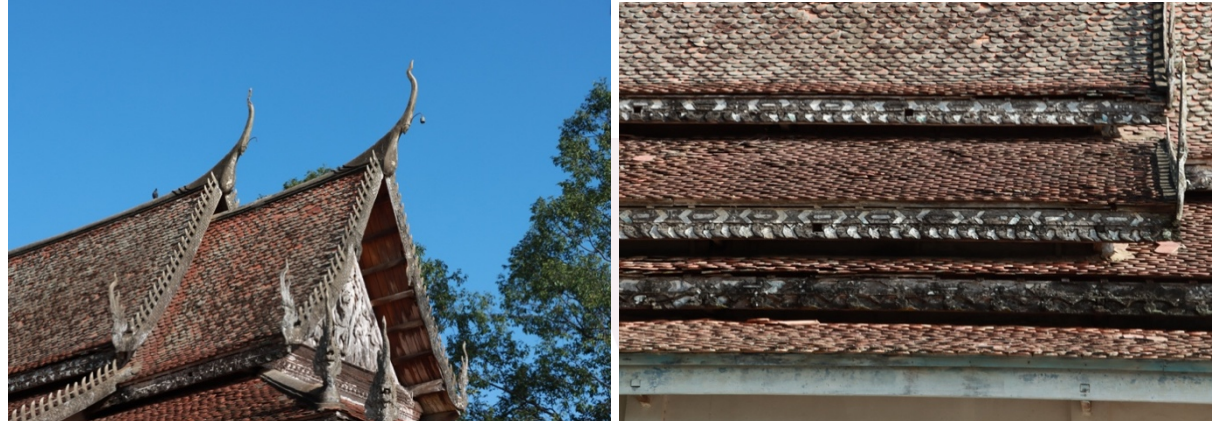
រូបលេខ៣ ជហ្វា និងនាគចែង (ផ្នែកខាងក្រោយ) រូបលេខ៤ ក្បាច់លម្អលើរងស្បូវ

ដោយឡែកចំពោះរចនាសម្ព័ន្ធគ្រឿងបង្កើតផ្នែកខាងលើ គេឃើញសាងឡើងដោយ មានស្លាបដំបូលជ្រាលចុះជាថ្នាក់ៗ លម្អដោយជហ្វាពីរនៅចុងមេដំបូលខាងមុខ ជហ្វាពីរ ទៀតនៅចុងមេដំបូលខាងក្រោយ ដូចព្រះវិហារបុរាណដទៃទៀតដែរ។ នៅតាមចុងចែង ដំបូល លម្អដោយនាគចែង (រូបលេខ៣) ហើយនៅតាមរងស្បូវជុំវិញ លម្អដោយក្បាច់ កញ្ចាំង និងក្បាច់ផ្សេងៗទៀតធ្លាក់ពីឈើបិទកញ្ចក់ (រូបលេខ៤)។

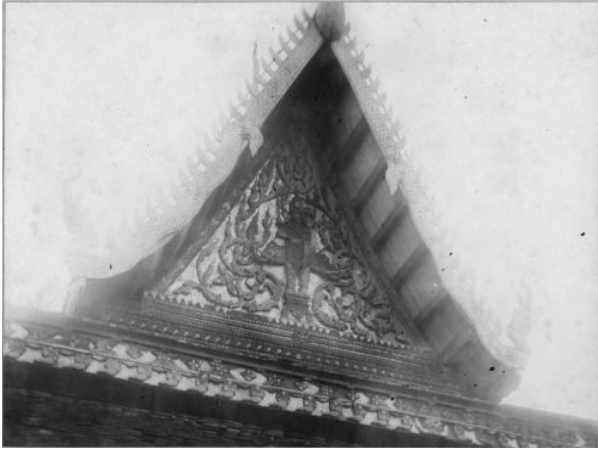
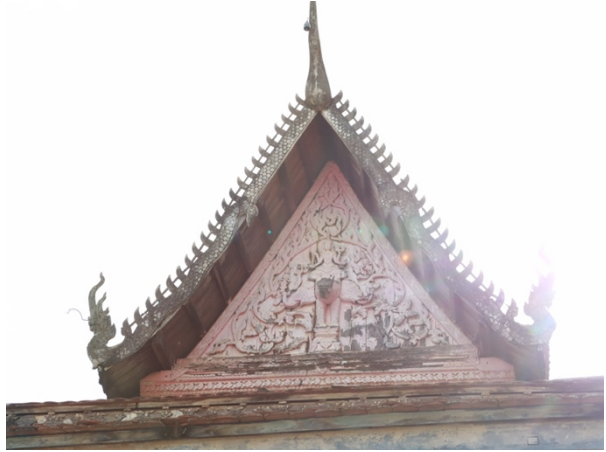
រូបលេខ៥-៦ ហោជាងខាងកើត (រូបថត EFEO ឆ្នាំ១៩២៧) និងស្ថានភាពបច្ចុប្បន្ន

ចំណែកការលម្អលើហោជាងព្រះវិហារចាស់វត្តល្វែ គេសង្កេតឃើញមានលក្ខណៈ ពុំដូចគ្នាឡើយ។ ហោជាងខាងកើត ធ្លាក់ពីឈើក្នុងទម្រង់ជាក្បាច់ភ្នំភ្លើង ព័ទ្ធជុំវិញទេព មួយអង្គមានព្រះហត្ថ៤ គង់លើដំរីក្បាលបី (ដំរីពួរវ័ត) និងមានទេវតាលេចចេញពីខ្សែ ក្បាច់ត្រឹមពាក់កណ្តាលខ្លួនប្រណម្យសងខាង។ ថ្វីបើកេតនភណ្ឌខ្លះបាក់រលុះបាត់ តែគេ យល់ថាទេពអង្គនេះគឺជា “ព្រះតម្រូវ” ដែលជាលោកបាលប្រចាំថែរក្សាទិសខាងកើត (រូប លេខ៥-៦)។⁴ ចំពោះហោជាងខាងលិច ធ្លាក់ពីឈើជាក្បាច់ភ្នំភ្លើងដូចហោជាងខាងកើត ដែរ តែនៅផ្នែកណ្តាលគេធ្លាក់រូបគ្រុឌ មានដៃទាំងពីរចាប់កន្ទុយនាគត្រដាងទៅលើ ជើង ទាំងពីរជាន់លើក្បាលនាគ មានលំនាំស្រដៀងចម្លាក់គ្រុឌហែកនាគតាមប្រាសាទបុរាណ (រូបលេខ៧-៨)។ ជាអកុស ស្នាដៃសិល្បៈលើហោជាងទាំងពីរបានពុករលុះខូច បាត់ផ្នែក ខ្លះដោយអង្វើ។ ប៉ុន្តែបើផ្ទៀងផ្ទាត់នឹងរូបថតឯកសារបារាំងថតឆ្នាំ១៩២៩ គេឃើញថា ទឹកដៃសិល្បៈនៃក្បាច់រចនាហោជាងទាំងពីរមានលក្ខណៈវិចិត្រក្រៃលែង។

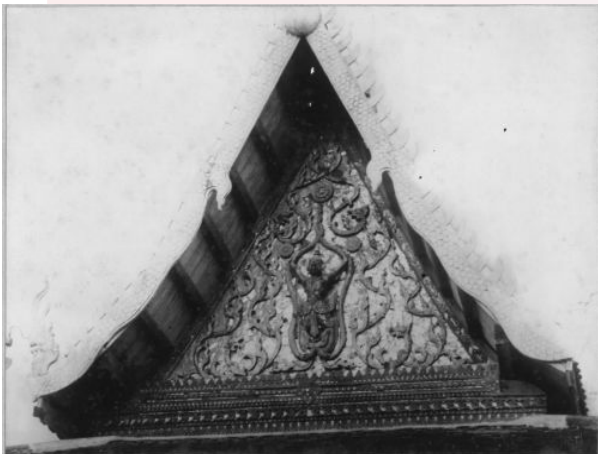
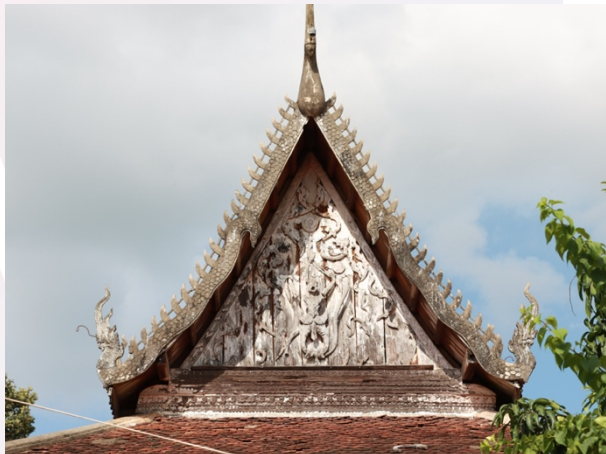
រូបលេខ៧-៨ ហោជាងខាងលិច (រូបថត EFEO ឆ្នាំ១៩២៧) និងស្ថានភាពបច្ចុប្បន្ន

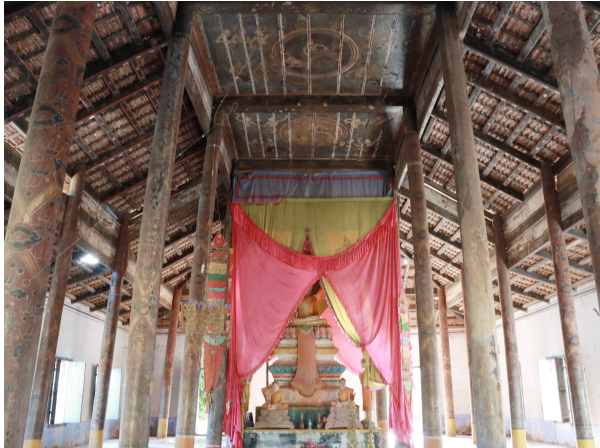
រូបលេខ៩ ផ្នែកខាងក្នុងព្រះវិហារ

នៅផ្នែកខាងក្នុងព្រះវិហារ គេសង់ឡើងដោយមានសសរឈើយ៉ាងប្រណីតចំនួន ៤ជួរ ទុកល្វែងគ្រឹះធំទូលាយមួយនៅកណ្តាល អមដោយរបៀងសងខាង តែពុំមាន បាំងសាចឡើយ ពោលគឺធ្វើជញ្ជាំងជិតជុំវិញតែម្តង (រូបលេខ៧)^៥ ចំពោះសសរ (៤ដើម អមបល្ល័ង្កព្រះជីវ) និងគ្រឿងបង្កើនឈើនៅផ្នែកខាងលើដូចជា ធ្នឹម ផ្ទោង ផ្ទាន និងបង្កង់ សុទ្ធតែរចនាទីបមាសទាំងអស់។ ប៉ុន្តែគួរឱ្យស្តាយ សព្វថ្ងៃមានផ្នែកខ្លះត្រូវកណ្តៀរចាប់ ផ្តើមស៊ុបផ្ទាញ និងពូនដីបន្តិចម្តងៗ ទន្ទឹមគ្នានឹងការរលេះរកក្បាច់ទីបមាសទាំងនោះជា បណ្តើរៗ (រូបលេខ១០)។ ចំណែកព្រះជីវក្នុងព្រះវិហារនេះ តម្កល់នៅលើបល្ល័ង្កយ៉ាងខ្ពស់ មួយនៅចុងខាងលិចល្វែងគ្រឹះ តែជាព្រះជីវថ្មីកសាងឡើងនៅក្នុងឆ្នាំ១៩៨០។

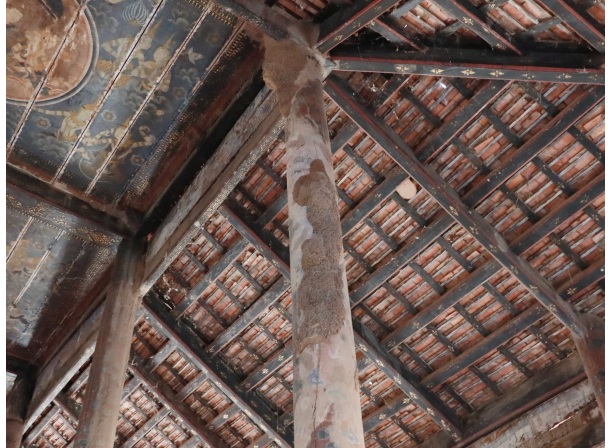
រូបលេខ១០ ស្ថានភាពខ្លះនៃគ្រឿងបង្កើនខាងលើ

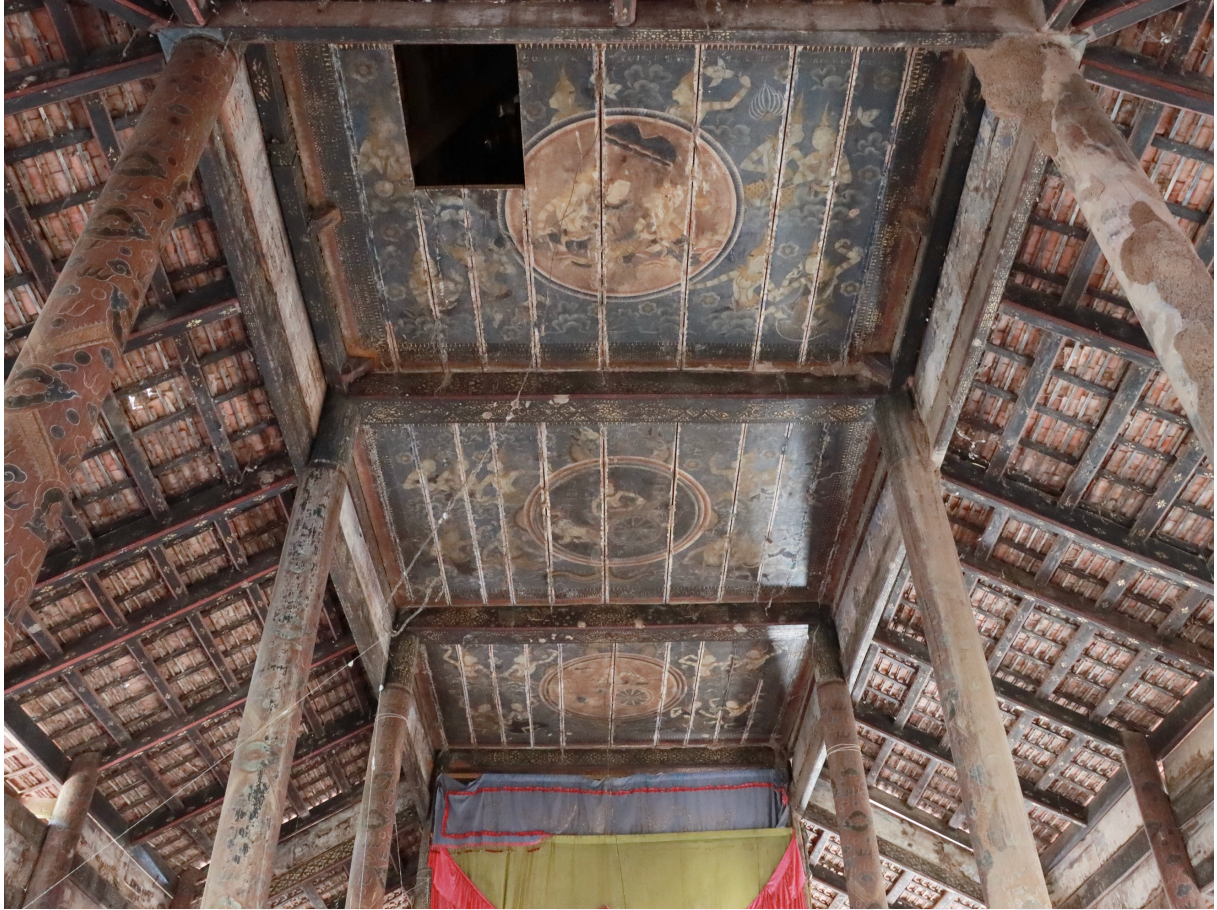
រូបលេខ១១ គំនូរព្រះអាទិត្យ ព្រះចន្ទ្រ និងទេពនិករគូរនៅលើពិភានខាងមុខព្រះជីវ

គំនូរលើពិតាន (ពិតានឈើ) គេឃើញមានតែបួនផ្ទាំងប៉ុណ្ណោះ។ នៅចំពីលើព្រះដីវ័ក្រៅគេគួររូបពន្លឺពណ្ណរស្សីជាវាងរង្វង់យ៉ាងធំ។ ចំណែកឯបីផ្ទាំងផ្សេងទៀត គេគួរជារូបព្រះអាទិត្យ ព្រះចន្ទ្រ និងទេវបុត្រ អមដោយរូបទេពនិករកាន់ផ្កាហោះហើរជុំវិញ។ រូបរង្វើលព្រះអាទិត្យ គេគួរបង្ហាញទេវបុត្រគង់លើរាជរថទឹមរាជសីហ៍ ហើយរូបរង្វើលព្រះចន្ទ្រគេគួរទេវបុត្រគង់រាជរថដែរ តែទឹមគោ ស្រដៀងនឹងគំនូរព្រះចន្ទ្រនៅលើពិតានឈើវត្តកណ្តាល ក្នុងស្រុកស្រីសន្ធរដែរ (រូបលេខ១១)។

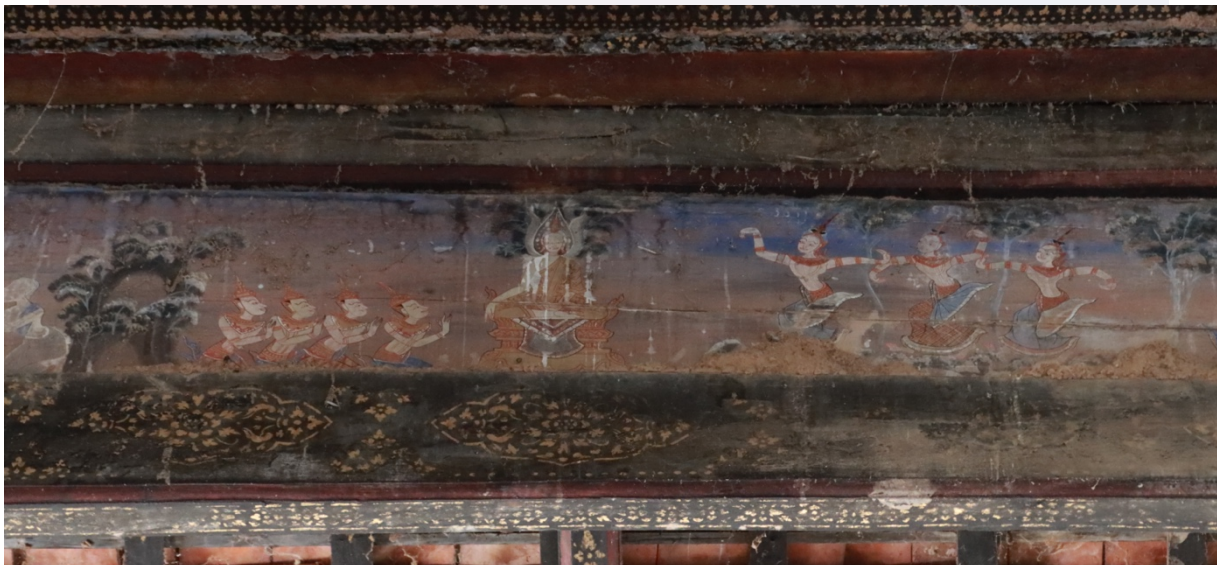
រូបលេខ១២ គំនូរពុទ្ធប្រវត្តិ "កាលព្រះអង្គផ្កាញ់កូនស្រីមារទាំងបីនាក់"

ដោយឡែកនៅលើហប់ខ្យល់ ដែលជាបន្ទះការពារខ្យល់ និងភ្លៀងនៅចន្លោះផ្ទាំង និងពិតាន គេសង្កេតឃើញមានគំនូរបុរាណតូចៗគួរព័ទ្ធជុំវិញល្វើត្រឹះ ហើយពិបាកនឹងមើលផង (នៅទីខ្ពស់ហើយរលុប)។ ប៉ុន្តែបើពិនិត្យលម្អិត គេដឹងថាប្រធានបទគួរលើហប់ខ្យល់ព្រះវិហារចាស់វត្តល្វើគឺ រឿងពុទ្ធប្រវត្តិ (រូបលេខ១២) រឿងក្នុងជាតក (រូបលេខ១៣) និងរឿងជ័យទត្ត (រូបលេខ១៤) ដែលកម្រឃើញមានគួរនៅតាមព្រះវិហារផ្សេងៗ។

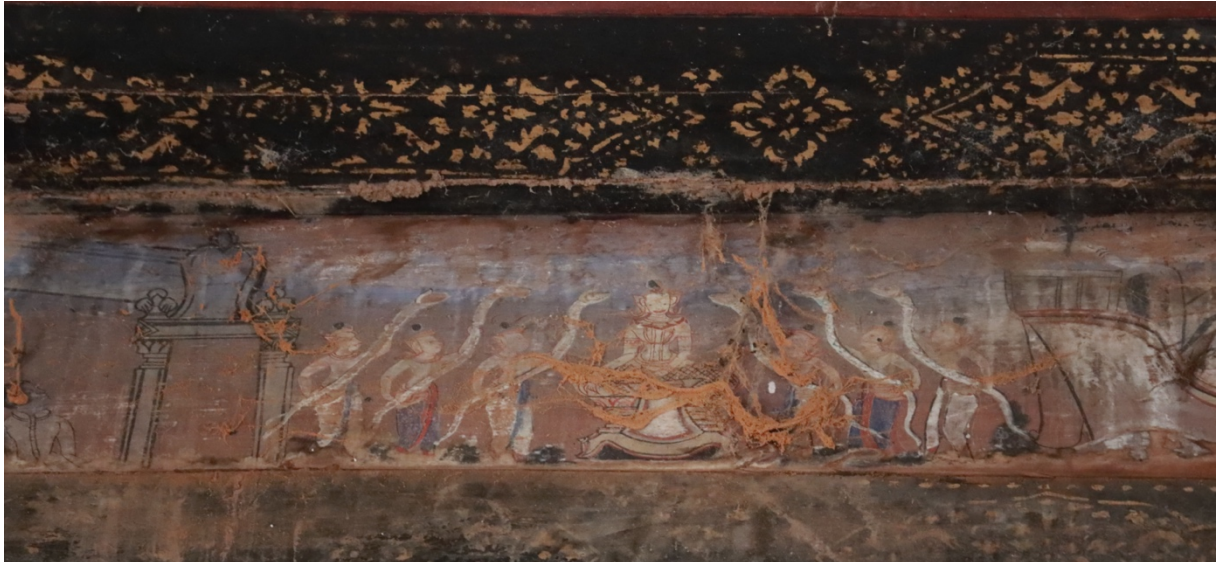
រូបលេខ១៣ គំនូរក្នុងតេមិយជាតក កាលអាមាត្យយកពស់ទៅល្បួងព្រះតេមិយ

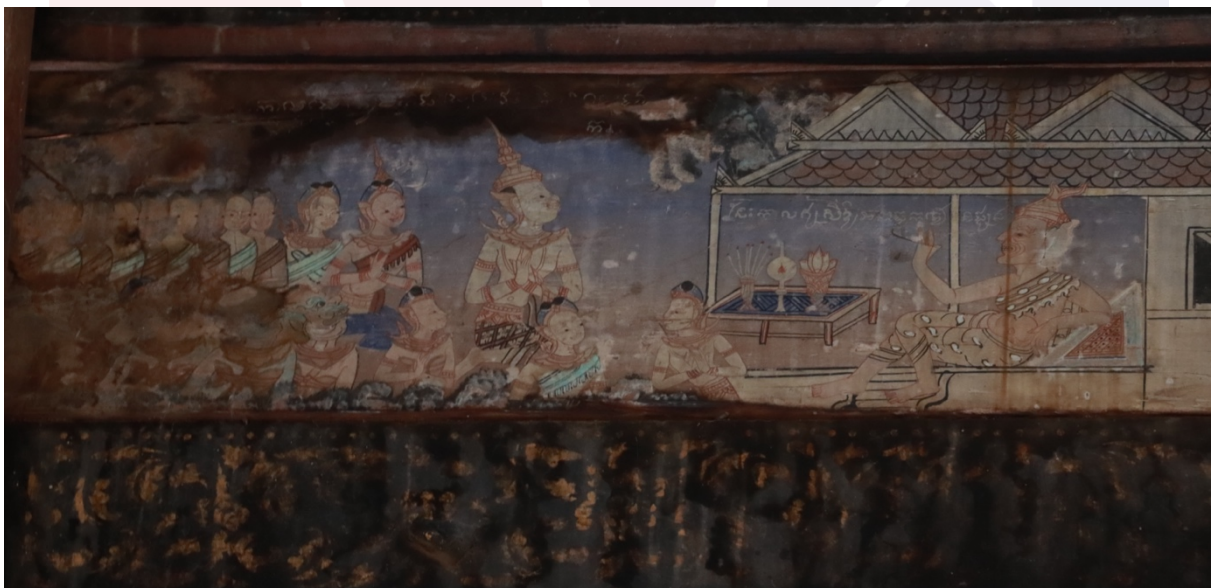
រូបលេខ១៤ គំនូរក្នុងរឿងជ័យទត្ត កាលឥសីអុជធូបទៀនផ្សង
