អត្ថបទ៖ ព្រះវិហារចាស់នៅវត្តកណ្តាល

ព្រះវិហារចាស់នៅវត្តកណ្តាល

អត្ថបទដោយ៖ ហៀន សុវណ្ណមរកត

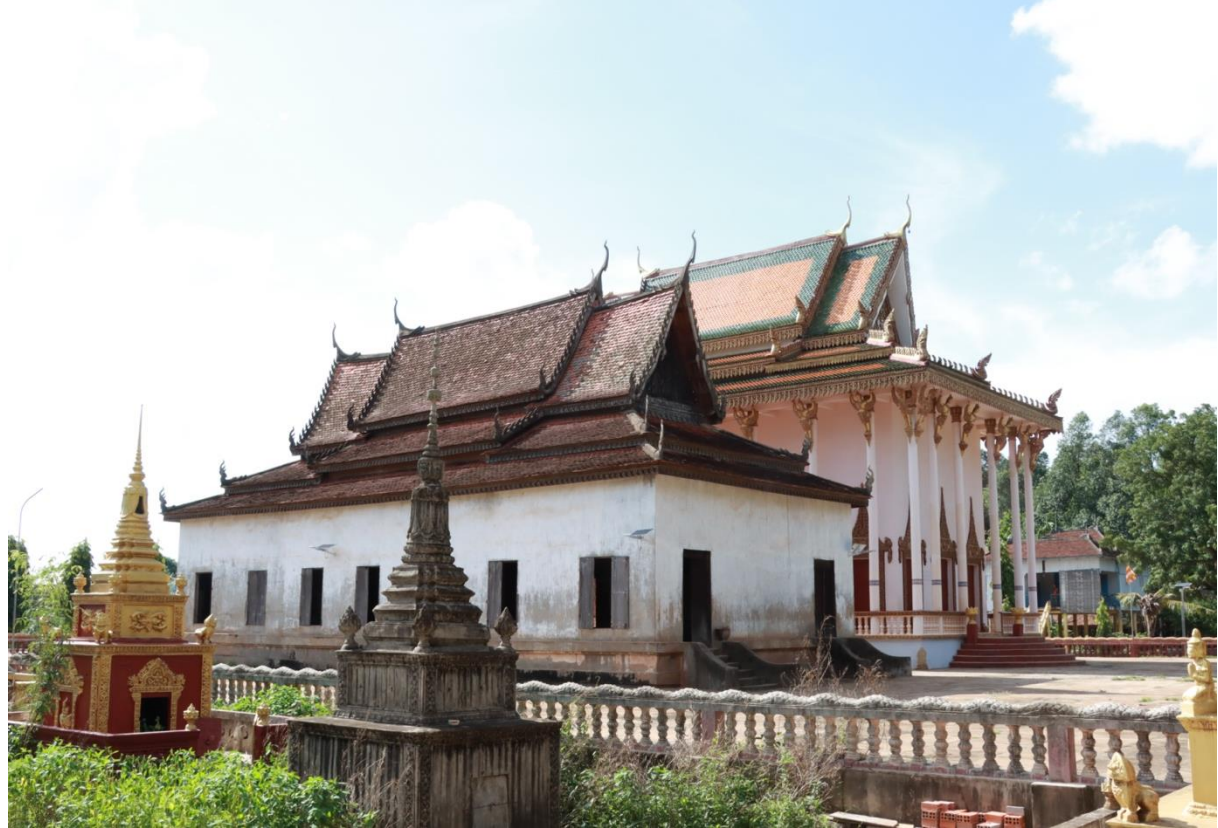
រូបលេខ១ ព្រះវិហារចាស់នៅវត្តកណ្តាល មើលពីជ្រុងអាគ្នេយ៍

វត្តកណ្តាល ឬហៅថាវត្តសំរិទ្ធិជយារាម ស្ថាបនាឡើងនៅប្របតាមជងទន្លេធំ (ទន្លេមេគង្គ) ស្ថិតក្នុងឃុំកោះអណ្តែត ស្រុកស្រីសន្ធរ ខេត្តកំពង់ចាម។ បើផ្អែកតាមចំណារនៅខាងមុខបង្គោលព្រះជីវ័ឱ្យដឹងថា វត្តនេះមានឈ្មោះដើមហៅ "វត្តចុងកោះអណ្តែត"។ បច្ចុប្បន្ននៅក្នុងបរិវេណវត្តមានព្រះវិហារពីរទន្ទឹមគ្នា កសាងជាប់លើខឿនតែមួយ (រូបលេខ១)។ ព្រះវិហារចាស់ស្ថិតនៅខាងត្បូង ជាព្រះវិហារដែលមានសសរឈើ និងគំនូរបុរាណគួរលើពិភពឈើយ៉ាងល្អវិចិត្រ ហើយអ្នកស្រាវជ្រាវយល់ថាព្រះវិហារនេះកសាងឡើងតាំងពីដើមសតវត្សរ៍ទី២០។ នៅក្នុងសម័យសង្គមរាស្ត្រនិយម ពុទ្ធបរិស័ទបានរួមគ្នាជួសជុលកែលម្អព្រះវិហារនេះម្តង ហើយរហូតដល់ក្រោយសម័យកម្ពុជាប្រជាធិបតេយ្យ (ប៉ុល ពត) ព្រះវិហារនេះបានជួសជុលម្តងទៀត។ ប៉ុន្តែក្រោយកសាងព្រះវិហារថ្មីរួចមក ព្រះវិហារចាស់ដែលមានអាយុកាលជាង១សតវត្សរ៍នេះ ហាក់ដូចជាពុំមានតួនាទីសំខាន់សម្រាប់រៀបចំពិធីបុណ្យទានតូចធំ ឬការគោរពបូជាផ្សេងៗដូចបុរាណកាលឡើយ។

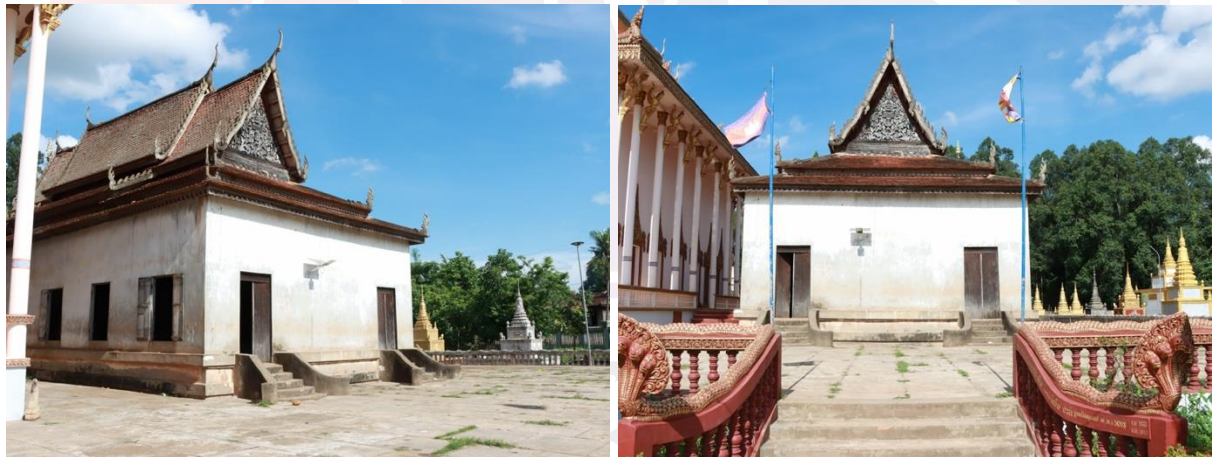
រូបលេខ២-៣ ព្រះវិហារចាស់វត្តកណ្តាល មើលពីជ្រុងពាយ័ព្យ និងមើលពីខាងលិច

ព្រះវិហារចាស់ក្នុងវត្តកណ្តាល សង់នៅលើខឿនកម្ពស់ត្រឹមចង្កេះ ទទឹងប្រហែល ៩ម៉ែត្រកន្លះ និងបណ្តោយប្រហែល១៩ម៉ែត្រកន្លះ។ ព្រះវិហារនេះសង់អំពីឈើ ជញ្ជាំង រៀបតដួ ជាប្រភេទព្រះវិហារជប្បាបួន ដំបូលប្រក់ក្បឿងស្រកាលេញ។ ប៉ុន្តែបច្ចុប្បន្នព្រះ វិហារខាងលើកំពុងស្ថិតក្នុងសភាពទ្រុឌទ្រោម ពុកផុយ ខូចទាំងទ្វារនិងបង្អួចដោយអន្លើ។ (រូបលេខ២-៣)។ បើយោងតាមការសិក្សារបស់ Danielle និង Dominique-Pieree Guéret យល់ថាព្រះវិហារចាស់វត្តកណ្តាលកសាងក្នុងឆ្នាំ១៩០៩ ហើយគំនូរលើជញ្ជាំងគូរនៅ ក្នុងឆ្នាំ១៩៦៤។¹ ប៉ុន្តែបើយោងតាមផ្ទាំងចារឹកមួយចារជាប់បង្អួចព្រះដីវី ទីវត្តនេះកសាង តាំងពីពុទ្ធសករាជ២៤៣៨ (ឆ្នាំ១៨៩៥) ហើយព្រះវិហារកសាងក្នុងឆ្នាំ១៩០០។ មិនតែ ប៉ុណ្ណោះ នៅលើជញ្ជាំងខាងកើត មានចំណារមួយផ្ទាំងតូចទៀតដែលមានសេចក្តីខ្លីថា “បានរូស(រុះ)រើជញ្ជាំងចាស់ធ្វើជាថ្មីឡើងវិញពីឆ្នាំម្សាញ់ សប្តស័ក ព.ស.២៥០៨”។ តាម សេចក្តីនេះមានន័យថា ជញ្ជាំងព្រះវិហារសព្វថ្ងៃរុះរើរៀបថ្មីក្នុងឆ្នាំ១៩៦៥។

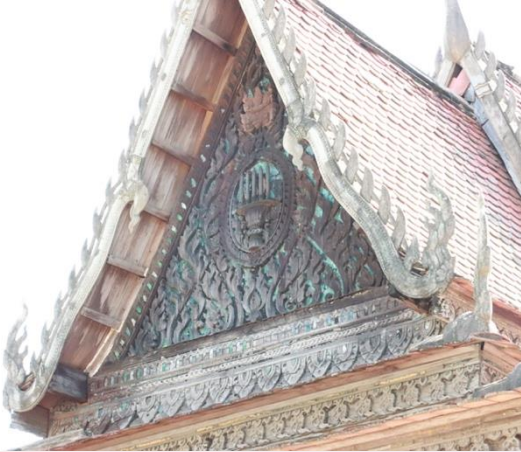
ចំពោះហោជាងខាងមុខរចនាពីលើ លម្អដោយក្បាច់ភ្លឺភ្លើងដែលមានរូបជើងពាន ទ្រទាន៥ដើមនៅចំកណ្តាល និងមានស្លឹកឈើព័ទ្ធជាកម្រងពីក្រៅ។ នៅផ្នែកខាងលើ គេ ធ្លាក់ក្បាលខាបមួយយ៉ាងធំមើលចំពីមុខ។ នៅគល់ហោជាង គេរចនាក្បាច់ធ្មេញក្របីនៅ ជួរខាងលើ និងក្បាច់ត្របកឈូកនៅជួរខាងក្រោម (រូបលេខ២)។ ចំណែកឯនៅលើ ហោជាងខាងលិច ក៏ធ្វើពីលើដែរ តែហោជាងនេះរចនាជាក្បាច់ភ្លឺទេស ដែលមានដើម ប្រទាក់គ្នាយ៉ាងល្អវិសេស។ នៅផ្នែកកណ្តាលគេធ្លាក់ជារូបជើងពានទ្រគម្ពីរ(?) និងធ័រត្រួត មួយនៅខាងលើ ព្រមទាំងធ័រត្រួតមួយតូចទៀតអមសងខាង (រូបលេខ៣)។ ទន្ទឹមនឹងនេះផ្ទៃ ហោជាងទាំងពីរសុទ្ធតែដាក់ញាក់លម្អយ៉ាងភ្លឺផ្នែកដូចគ្នា។

រូបលេខ២ ក្បាច់លម្អលើផ្ទៃហោជាងខាងកើត

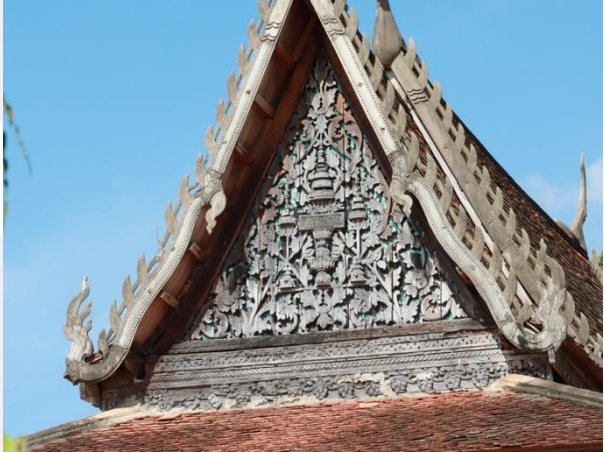
រូបលេខ៣ ក្បាច់លម្អលើផ្ទៃហោជាងខាងលិច

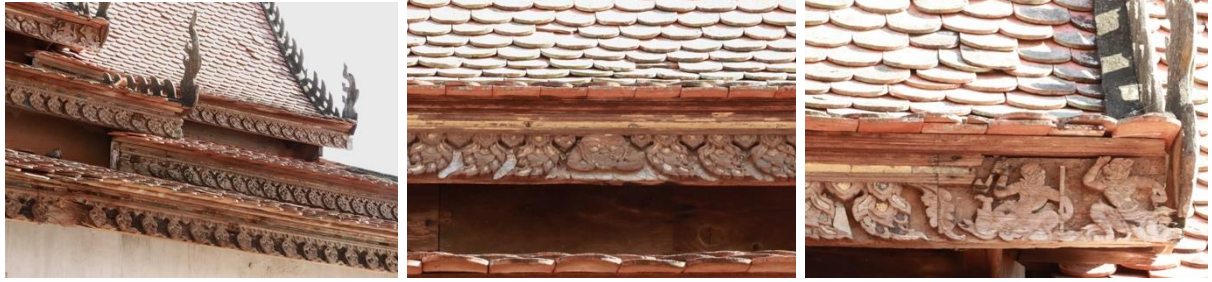
ដោយឡែកក្រៅពីក្បាច់រចនាលម្អលើហោជាងដូចរៀបរាប់ខាងលើ នៅលើរងស្បូវ នៃព្រះវិហារចាស់ក្នុងវត្តកណ្តាល ក៏ឃើញមានក្បាច់លម្អធ្លាក់ពីលើគួរឱ្យចាប់អារម្មណ៍។ រងស្បូវព្រះវិហារនេះ លម្អដោយក្បាច់កញ្ចាំងក្នុងទម្រង់ស្លឹកពោធិបញ្ចិតទាំងអស់ ដែល នៅខាងចុងសន្លឹកមានសណ្ឋានដូចក្បាច់ភ្លឺភ្លើង។ ប៉ុន្តែអ្វីដែលកាន់តែពិសេស គឺនៅលើ រងស្បូវចំហៀងទាំងសងខាងនៃចុងដំបូលខាងលើបំផុត គេធ្លាក់ផ្នែកកណ្តាលនៃខ្សែក្បាច់ ជារូបរាហូ។ ចំណែកឯនៅខាងចុងខ្សែក្បាច់ទាំងសងខាង គេធ្លាក់រូបហានុមានប្រយុទ្ធនឹង យក្ស (រូបលេខ៦-៨)។ ការធ្លាក់លម្អលើរងស្បូវបែបនេះ គេឃើញស្រដៀងនឹងរងស្បូវព្រះ វិហារចាស់វត្តរកាកណ្តាល នៅខេត្តក្រចេះ។ មិនតែប៉ុណ្ណោះ នៅលើសន្លឹកក្បាច់រងស្បូវ នីមួយៗសុទ្ធតែមានដាក់ញាក់ភ្លឺផ្នែកដូចការដាក់ញាក់លម្អលើហោជាងដែរ។

រូបលេខ៦-៨ ក្បាច់លម្អ និងការឆ្លាក់រូបផ្សេងៗនៅលើរាងស្បូវ

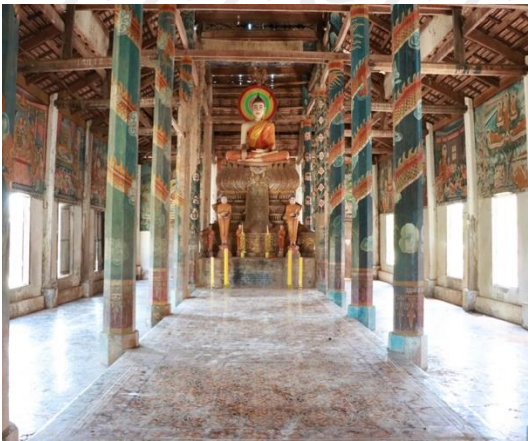
ចំណែកខាងក្នុងព្រះវិហារ មានសសរឈើ៣២ដើម សង់ឡើងជាបីល្វែង ពោលគឺ ល្វែងគ្រឹះនៅកណ្តាល និងរបៀងសងខាង (រូបលេខ៩)។ នៅចុងខាងលិចល្វែងគ្រឹះ មានបល្ល័ង្កខ្ពស់មួយយ៉ាងល្អវិចិត្រតម្កល់ព្រះបដិមាព្រះជីវ័ធំ។ ខ្សែបល្ល័ង្ក មានគំនូរពាក់ព័ន្ធរឿងពុទ្ធប្រវត្តិ និងចំណារសារបានវត្តចារនៅខាងមុខ ដែលនាំឱ្យដឹងថាព្រះជីវ័សព្វថ្ងៃកសាងឡើងវិញក្នុងឆ្នាំ១៩៨១។ ចំណុចពិសេសនៃបល្ល័ង្កនេះ គឺនៅលើតួបល្ល័ង្ករចនាជាក្បាច់ភ្លើ និងរូបផ្សេងៗតាមរបៀប “គំនូរបុក” ដែលឃើញនិយមក្នុងសិល្បៈខ្មែរតាំងពីដើមសតវត្សរ៍ទី២០ (រូបលេខ១០)។^២ ចំពោះពិធានព្រះវិហារនេះ គឺជាពិធានឈើដែលរៀបចំឡើងតែលើចន្លោះល្វែងគ្រឹះប៉ុណ្ណោះ។ គំនូរនៃពិធាន ជាប្រភេទគំនូរបុរាណដែលអ្នកខ្លះយល់ថាគួរទន្ទឹមពេលគ្នានឹងការសង់ព្រះវិហារ។ ប្រធានបទសំខាន់ៗគួរលើពិធាន គឺរូបព្រះអាទិត្យ ព្រះចន្ទ្រ និងទេពនិករនានាលើអាកាស (រូបលេខ១១)។^៣

រូបលេខ៩ ល្វែងខាងក្នុងវិហារ
