អត្ថបទ៖ ព្រះវិហារវត្តរាជបូណ៌និងគំនូរឫកណារឿងរាមកេរ្តិ៍

អត្ថបទដោយ៖ ហៀន សុវណ្ណមរកត

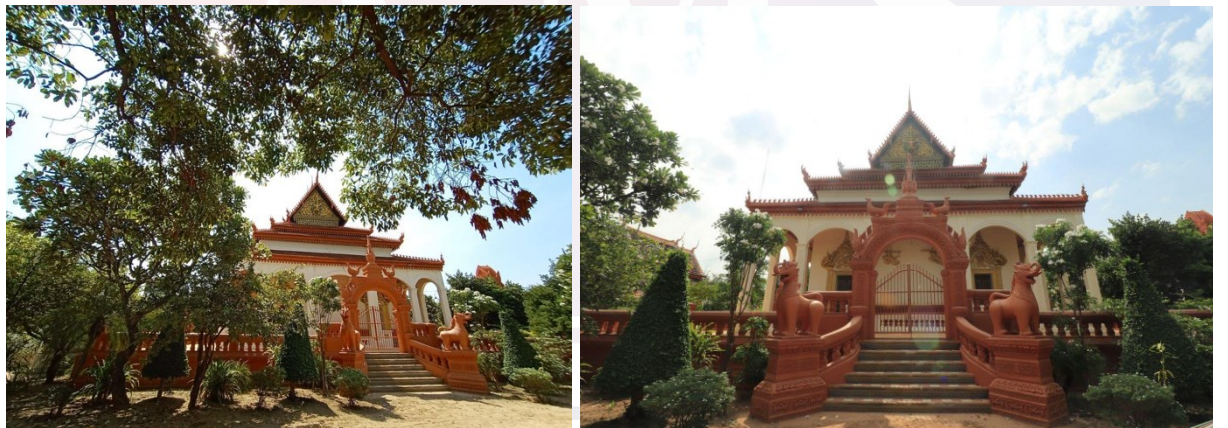
រូបលេខ១-២ ព្រះវិហារវត្តរាជបូណ៌ក្រោយជួសជុលរួចរាល់ជាស្ថាពរ (រូបថត៖ MCFA)

ស្ថិតនៅតាមបណ្តោយដងស្ទឹង ចំកណ្តាលក្រុងសៀមរាប មានវត្តជាច្រើនកសាងឡើងប្រកបដោយទឹកដៃសិល្បៈយ៉ាងវិសេសក្រៃលែង។ ក្នុងបណ្តាវត្តទាំងអស់នោះ វត្តរាជបូណ៌ (ឬវត្តបូណ៌)^១ ជាវត្តដែលមានព្រះវិហារដ៏ចំណាស់មួយស្ថិតនៅត្រើយខាងកើតនៃដងស្ទឹង។ អ្នកស្រាវជ្រាវទូទៅយល់ថា ព្រះវិហារវត្តរាជបូណ៌កសាងឡើងតាំងពីដើមសតវត្សទី២០ ហើយជាព្រះវិហារដែលមានគំនូរឫកណារឿងរាមកេរ្តិ៍ គួរលើកព្រះឈ្មោះជាងគេនៅកម្ពុជា។^២ ដោយមើលឃើញតម្លៃនៃសំណង់ខាងលើ ចាប់ពីឆ្នាំ២០១៧ ពុទ្ធបរិស័ទនិងព្រះសង្ឃ សហការជាមួយអាជ្ញាធរជាតិអប្សរា បានរៀបចំជួសជុលលើកតម្លៃជាសំណង់បេតិកភណ្ឌស្របតាមគោលការណ៍អភិរក្សរបស់រាជរដ្ឋាភិបាលរហូតបញ្ចប់នៅឆ្នាំ២០២១ (រូបលេខ១-២)។

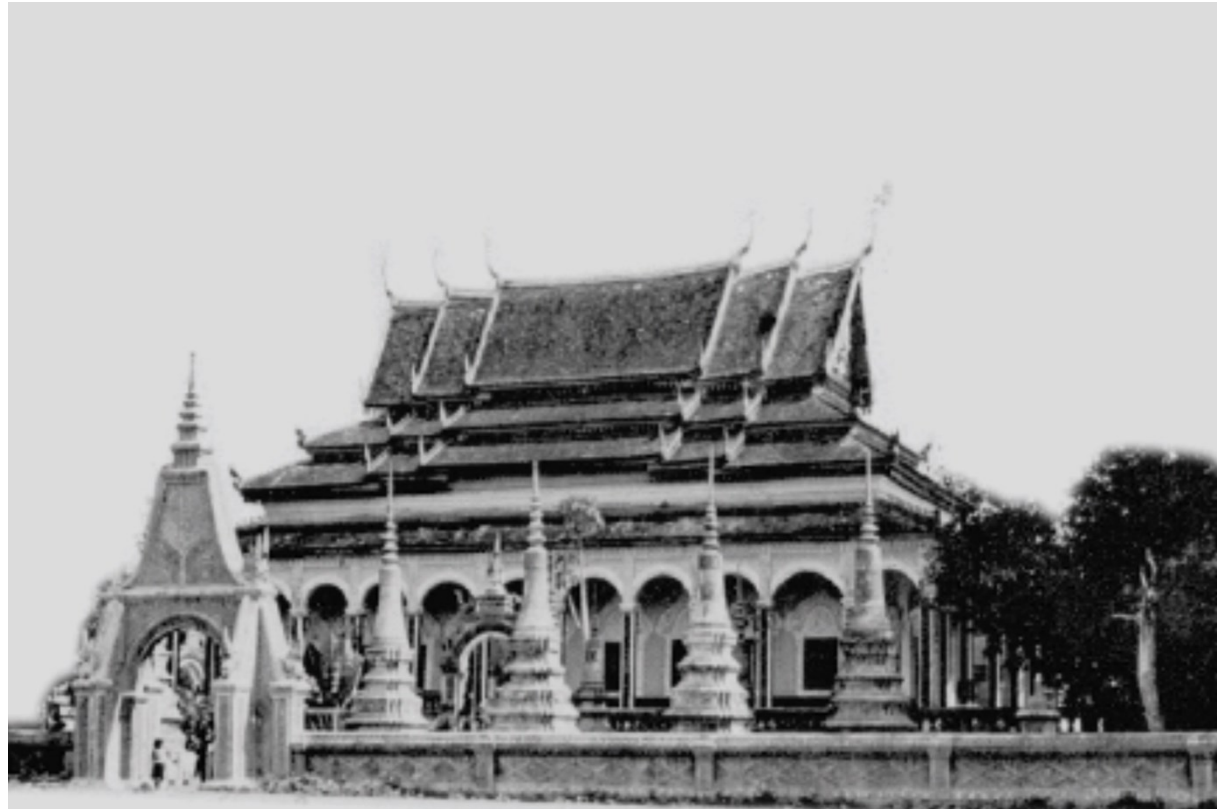
រូបលេខ៣ ព្រះវិហារវត្តរាជបូណ៌មុនសម័យកម្ពុជាប្រជាធិបតេយ្យ (រូបថត៖ Madelein Giteau)

និងជាវត្តដ៏ជាងគេបង្អស់នៅក្នុងទីរួមខេត្ត។^៧ ចំពោះព្រះវិហារ កសាងឡើងអំពីឥដ្ឋបូក កំបោរបាយអ និងមានគ្រឿងបង្ហំឈើ។ អ្នកស្រាវជ្រាវបានចាត់ទុកថា ព្រះវិហារវត្តរាជបូណ៌ គឺជាប្រភេទព្រះវិហារព្រះវិហារជហ្វាង (រូបលេខ៣)។^៨ មិនតែប៉ុណ្ណោះ នៅតាមសន្លឹកទ្វារ បង្អួច និងក្បាច់ស៊ុមទ្វារ-បង្អួចជុំវិញ សុទ្ធតែធ្លាក់លម្អដោយក្បាច់រចនាយ៉ាងវិចិត្រគួរឱ្យ កោតសរសើរ។

គេសង្កេតឃើញថា ព្រះវិហារវត្តរាជបូណ៌ គឺជាលំនាំស្ថាបត្យកម្មទំនើបនិងបុរាណ បញ្ចូលគ្នា ពោលគឺគួរព្រះវិហារកសាងឡើងអំពីឥដ្ឋនិងកំបោរបាយអ រចនាក្នុងរបៀបជា សំណង់ទទួលឥទ្ធិពលសិល្បៈសំណង់សម័យបារាំង ហើយដំបូលខាងលើ កសាងឡើង ជាបែបដំបូលព្រះវិហារបុរាណ។ ព្រះវិហារនេះកសាងឡើងនៅលើខឿនពីរថ្នាក់ ដែលគួរ ព្រះវិហារមានបណ្តោយប្រហែលជាង២០ម៉ែត្រ និងទទឹងប្រហែល១៦ម៉ែត្រ។ ដំបូលព្រះ-

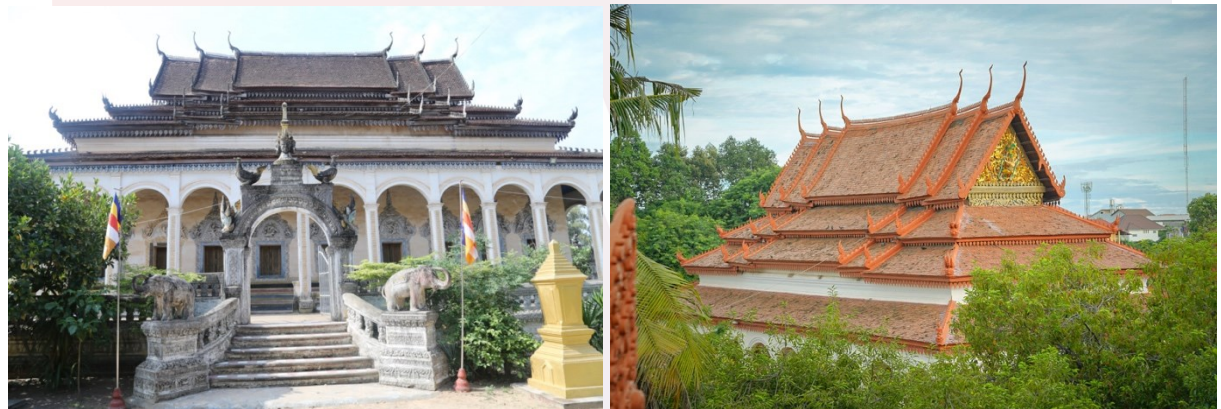
រូបលេខ៤-៥ ព្រះវិហារវត្តរាជបូណ៌មុនជួសជុល និងក្រោយជួសជុល

វិហារជាដំបូលក៏ដឹង ខ្ពស់ស្រឡះ ប្រក់ក្បឿងស្រកាលេញ ជ្រាលចុះម្ខាង៤ថ្នាក់ ហើយនៅ ចុងព្រំដំបូលខាងមុខបំពាក់ជហ្វាព្យា ចុងព្រំដំបូលខាងក្រោយបំពាក់ជហ្វាព្យា។ នៅលើព្រំ ដំបូលមានលម្អដោយក្បាច់មួយខ្សែ (នាងច្រាល?) ភ្ជាប់ពីចុងម្ខាងទៅម្ខាងយ៉ាងល្អប្លែក។ រីឯនៅតាមចែងដំបូលនីមួយៗ គេឃើញមានលម្អនាគចែង ទេពប្រណាម និងរូបផ្សេងៗ ទៀតប្លែកពីព្រះវិហារទីទៃ(រូបលេខ៤-៥)។ មិនតែប៉ុណ្ណោះ ជហ្វានីមួយៗគេសង្កេតឃើញ មាត់ ពុកមាត់ ចង្កូម (ពាំកែវ?) និងភ្នែក ហើយគល់ជហ្វាគេធ្លាក់ជារូបស្រដៀងនឹងមុខរាហូ ឬព្រះកាល។ លក្ខណៈជហ្វានេះ ប្រហាក់ប្រហែលនឹងជហ្វាលើនៃព្រះវិហារបុរាណវត្ត ល្អក់ ដែលស្ថិតក្នុងស្រុកប្រាសាទបាគង ខេត្តសៀមរាបដែរ។

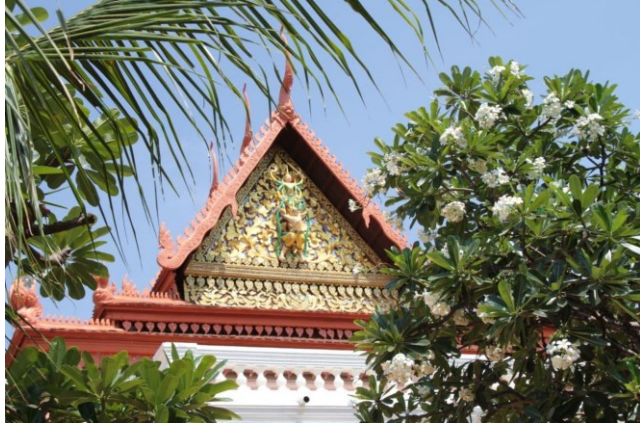
រូបលេខ៦ ហោជាងខាងកើត

ចំពោះការលម្អលើហោជាងទាំងពីរនៃព្រះវិហារវត្តរាជបូណ៌ គឺជាចំណុចពិសេស បំផុតដែលអ្នកសិក្សាស្រាវជ្រាវតែងចាប់អារម្មណ៍។ ហោជាងទាំងពីរ ធ្លាក់អំពីឈើ ដាំ កញ្ចក់លម្អ មានក្បាច់លម្អគល់ហោជាង និងមានចម្លាក់ព្រះនារាយណ៍គង់គ្រុឌស្ថិតនៅ ចំកណ្តាលក្បាច់ភ្នំទេស។ ប៉ុន្តែនៅលើហោជាងខាងកើត គេធ្លាក់រូបព្រះនារាយណ៍ឈរ លើស្មាគ្រុឌ មានព្រះហស្តពីរច្រត់លើភ្លៅ និងព្រះហស្តពីរទៀតលើកឡើងលើ (រូបលេខ ៥)។ ចំណែកឯហោជាងខាងលិច គេធ្លាក់រូបព្រះនារាយណ៍គង់គ្រុឌដែរ តែបង្ហាញ ចំហៀងខ្លួន ដោយមានព្រះហស្តពីរច្រត់ចង្កេះ និងព្រះហស្តពីរទៀតចង្កូលទៅមុខមួយ និងមួយទៀតកាន់កេតនកណ្តា (ធ្នូ?) (រូបលេខ៧)។ សូមបញ្ជាក់ដែរថា រូបគ្រុឌនៅលើ ហោជាងទាំងពីរនេះ គេធ្លាក់ឈរជាន់កនាគម្ខាងមួយ ហើយដៃទាំងសងខាងចាប់កាន់ កន្ទុយនាគឡើងលើយ៉ាងអង្គអាចក្រែលែង។

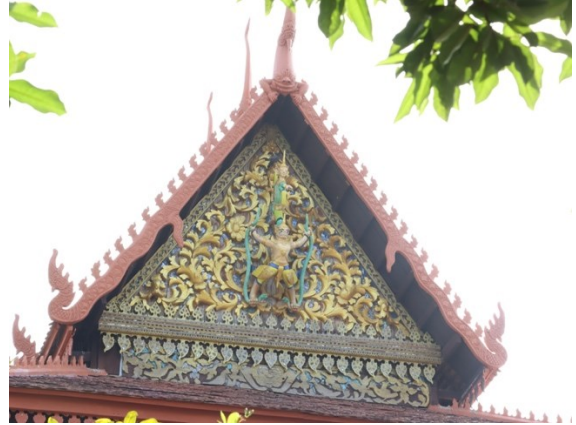
រូបលេខ៧ ហោជាងខាងលិច

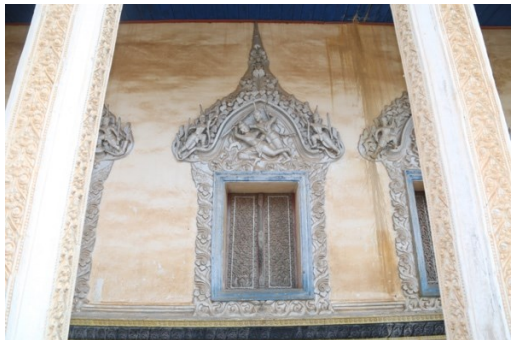
រូបលេខ៨ ក្បាច់លម្អតាមបង្អួច

ដោយឡែក ការលម្អលើជញ្ជាំង ទ្វារ និងបង្អួច គេសង្កេតឃើញមានក្បាច់រចនាធ្លាក់អំពីស៊ីម៉ង់ត៍យ៉ាងរស់រវើក។ លើសពីនេះ ការលម្អនៅតាមស៊ុមទ្វារនិងបង្អួចនីមួយៗ គេធ្លាក់ជារូបតួអង្គផ្សេងៗក្នុងរឿងរាមកេរ្តិ៍ ដែលឈុតខ្លះហាក់ដូចជាបង្ហាញពីការប្រយុទ្ធតតាំងគ្នា។ អ្វីដែលកាន់តែពិសេសជាងនេះ នៅលើស៊ុមទ្វារគេសង្កេតឃើញមានធ្លាក់រូបព្រះលញ្ឆករ មានលក្ខណៈស្រដៀងទៅនឹងការធ្លាក់នៅវត្តជំរិស ក្នុងខេត្តបាត់ដំបង ដែលអ្នកខ្លះយល់ថាគំណាងឱ្យស្តេចសៀម។ ក្បាច់ និងចម្លាក់លម្អទាំងអស់នេះ គេលាបពណ៌ទឹកប្រាក់ (រូបលេខ៨-៩)។ រីឯការលម្អលើសន្លឹកទ្វារ និងបង្អួចនីមួយៗ គេធ្លាក់ជារូបក្បាច់រចនា ព្រមទាំងរូបយក្ស សត្វ និងទេពនិករផ្សេងៗ។ ប៉ុន្តែក្រោយជួសជុលរួចរាល់ ក្បាច់លម្អតាមស៊ុមទ្វារ និងបង្អួចនីមួយៗបានលាបពណ៌ទឹកមាសជំនួសវិញ (រូបលេខ១០)។ សូមបញ្ជាក់ថា ព្រះវិហារវត្តរាជបូណ៌នេះមានទ្វារខាងមុខ៣ ទ្វារខាងក្រោយ២ និងបង្អួចនៅចំហៀងសងខាងសរុបចំនួន១៨។

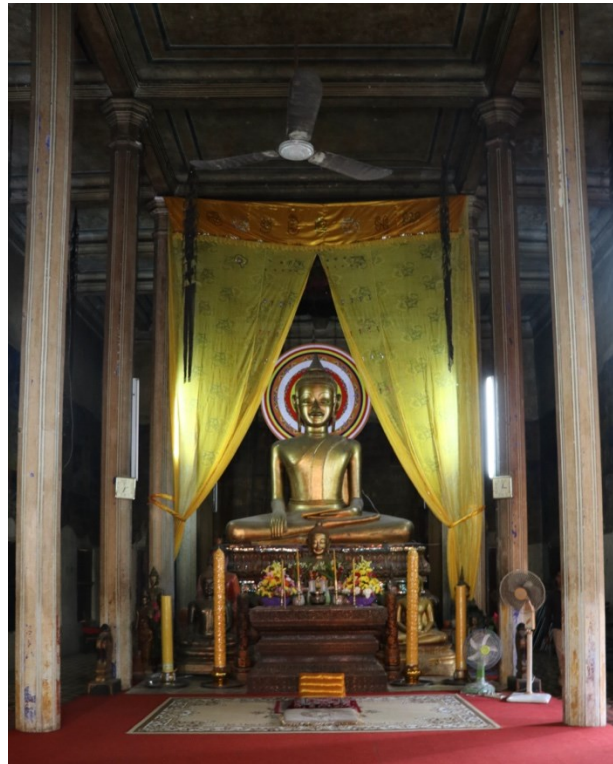
រូបលេខ១១ ព្រះដំរីក្នុងព្រះវិហារ

ផ្នែកខាងក្នុងនៃព្រះវិហារ គេរៀបជាខឿនទាបមួយត្រង់ចន្លោះល្វែងគ្រឹះ ហើយនៅ ជុំវិញនោះមានដាំសន្លឹកសីមាតាមទិសសំខាន់ៗផង។ ចំណែកឯនៅចុងខាងលិចនៃល្វែងគ្រឹះ គឺជាបល្ល័ង្កព្រះដំរី ដែលគេឃើញមានចំណារពុទ្ធសករាជ២២៧៥ (ឆ្នាំ១៩៣២) តម្កល់ ព្រះពុទ្ធបដិមាធំមួយគង់ក្នុងកាយវិការផ្ទាល់មានដូចបណ្តាព្រះវិហារផ្សេងៗដែរ (រូបលេខ ១១-១២)។

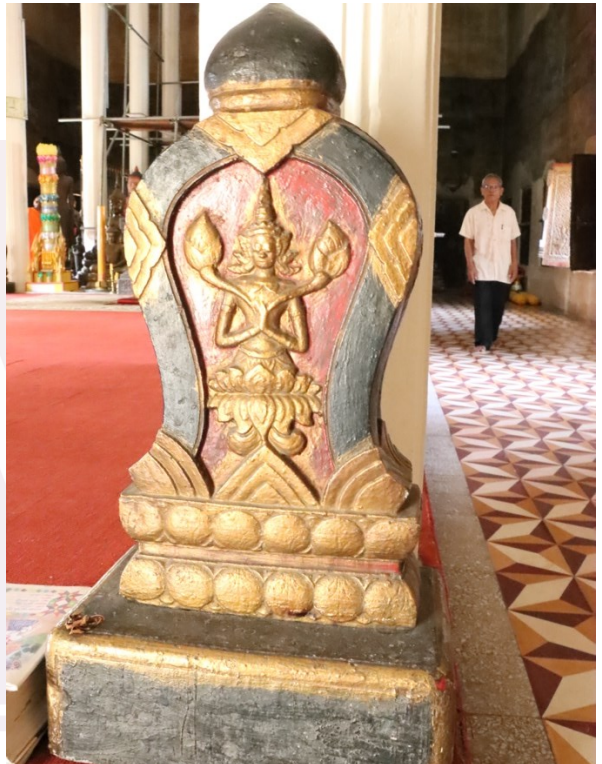
រូបលេខ១២ សន្លឹកសីមា

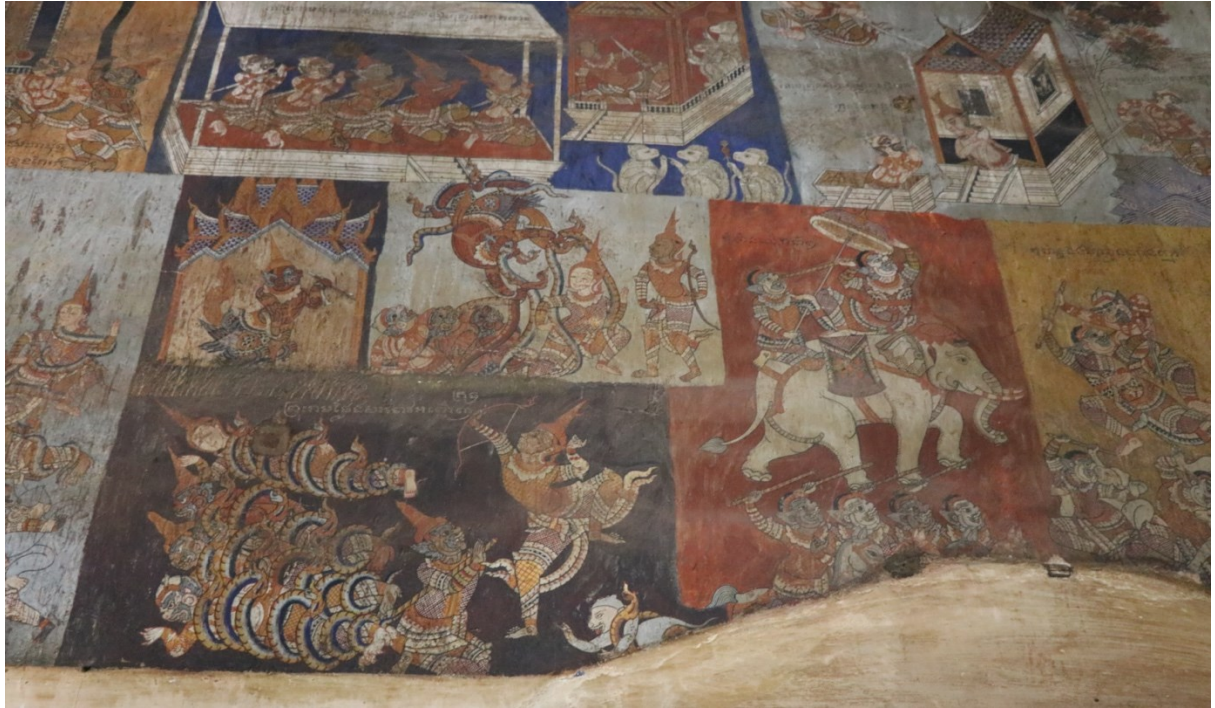
រូបលេខ១៣ ការគូរឈុតផ្សេងៗដែលបែងចែកតាមផ្នែកគំនូរ

នៅផ្នែកខាងលើ គឺជាពិភានបេតុងលាត ពុំឃើញមានគំនូរ ឬក្បាច់លម្អអ្វីឡើយ។ ប៉ុន្តែនៅតាមផ្ទៃជញ្ជាំងជុំវិញគឺជាគំនូរបុរាណ រៀបរាប់រឿងរាមកេរ្តិ៍ ជាច្រើនផ្ទាំង។ ការគូរ បង្ហាញសាច់រឿងទាំងអស់នោះ គេសង្កេតឃើញវិចិត្រករគូរតាមបែបគំនូរបុរាណ ហើយ របៀបចែកឈុតនីមួយៗគឺខុសគ្នាតាមពណ៌ដែលលាបធ្វើផ្ទៃខាងក្រោយ តែផ្ទាំងនីមួយៗ ពុំរត់ត្រង់បន្ទាត់គ្នាដូចគំនូរសព្វថ្ងៃឡើយ (រូបលេខ១៣-១៥)។ មិនតែប៉ុណ្ណោះគេពុំអាច កំណត់បានជាក់លាក់ថា ខ្លឹមសាររឿងដែលលើកយកមកគូរក្នុងព្រះវិហារនេះ ចាប់ផ្តើម ពីត្រឹមណា ហើយបញ្ចប់ត្រឹមណាដូចក្នុងរឿងពុទ្ធប្រវត្តិទេ។ ប៉ុន្តែអ្វីដែលគេសង្កេតឃើញ គួរឱ្យកត់សម្គាល់ គឺវិចិត្រករបានបញ្ចូលទិដ្ឋភាពអ្នកស្រុក ឬផ្សារលក់ដូរ ឬក្នុងទីពេញរាំង
