ព្រះវិហារសសរឈើវត្តស្វាយសាច់ភ្នំ

អត្ថបទដោយ៖ ហៀន សុវណ្ណមរកត

អត្ថបទ៖ ព្រះវិហារសសរលើវត្តស្វាយសាច់ភ្នំ

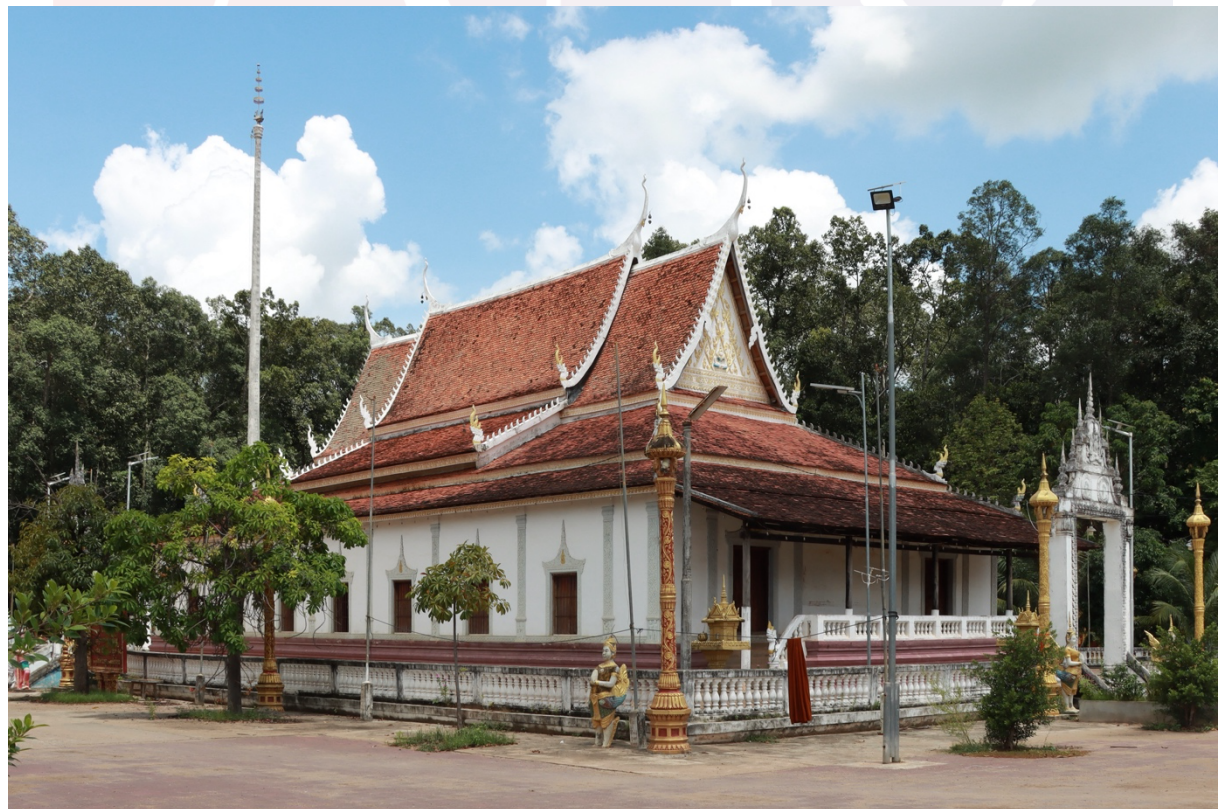
រូបលេខ១ ព្រះវិហារវត្តស្វាយសាច់ភ្នំក្រោយជួសជុលរួចជាស្ថាពរ (មើលពីជ្រុងពាយ័ព្យ)

វត្តស្វាយសាច់ភ្នំ ឬវត្តអម្ពវនារាម កសាងឡើងនៅប្របដងទន្លេធំ ស្ថិតក្នុងឃុំស្វាយសាច់ភ្នំ ស្រុកស្រីសន្ធរ ខេត្តកំពង់ចាម។ ក្នុងបរិវេណវត្តនេះគេមើលឃើញមានសំណង់បុរាណជាច្រើន ជាពិសេសគឺព្រះវិហារចាស់មួយដ៏ល្បីល្បាញ ដែលមានសសរឈើធំៗ ទើបមាស និងការតុបតែងលម្អផ្នែកផ្សេងៗនៃសំណង់ប្រកបដោយក្បាច់រចនាយ៉ាងល្អ វិចិត្រក្រៃលែង។ នៅលើបល្ល័ង្កព្រះដីវ័ លើសសរ លើជញ្ជាំង លើចំណងជើងគំនូរ និងលើខ្លោងទ្វារនៃព្រះវិហារនេះ តែងឃើញមានកត់ត្រាកាលបរិច្ឆេទផ្សេងៗគ្នាគួរឱ្យពិចារណា។ បើតាមការអះអាងរបស់អ្នកជំនាញ គិតមកដល់សព្វថ្ងៃព្រះវិហារវត្តស្វាយសាច់ភ្នំមានអាយុកាលប្រហែល១សតវត្សរ៍ ហើយបើតាមអ្នកស្រុកលើកឡើងថាកាលក្នុងរបបកម្ពុជាប្រជាធិបតេយ្យ (១៩៧៥-១៩៧៩) ព្រះវិហារខាងលើធ្លាប់ធ្វើជាឃ្នាំងដីអាចម៍គោក្របី។ ប៉ុន្តែយ៉ាងណាក្តី ក្រោយប្រទេសមានសន្តិភាពឡើងវិញ ព្រះវិហារបុរាណនេះបានជួសជុលថែទាំបន្តបន្ទាប់ហូរហែមក ទុកសម្រាប់គោរពបូជាតំណព្រះសាសនា (រូបលេខ១)។

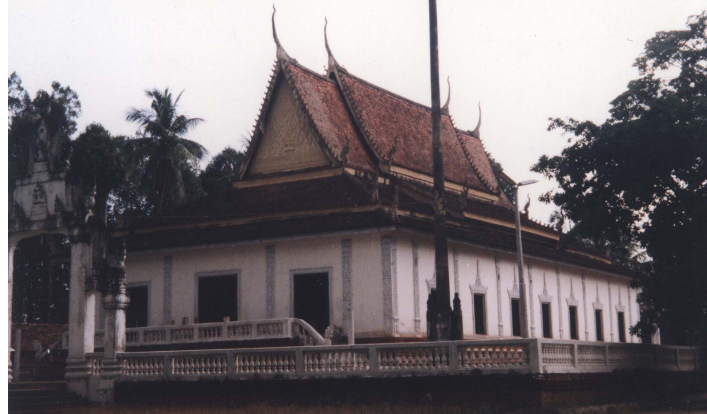
រូបលេខ២ រូបភាពព្រះវិហារវត្តស្វាយសាច់ភ្នំមុនជួសជុល (រូបថត៖ ព្រាប ចាន់ម៉ារ៉ា, ២០០៩-២០១០, យសោធរ)

ជញ្ជាំង គេលាបពណ៌ស រំលេចលម្អដោយក្បាច់សសរតាមជញ្ជាំងនិងស៊ីមទ្វារ-បង្អួចពណ៌ប្រផេះ។ លើសពីនេះ អ្វីក្នុងឱ្យកត់សម្គាល់គឺនៅចុងដំបូលផ្នែកខាងមុខនិងខាងក្រោយពុំមានតសំយ៉ាបគ្របដណ្តើរដូចឃើញសព្វថ្ងៃឡើយ (រូបលេខ២)។ ប៉ុន្តែយ៉ាងណាក្តី ក្រោយ

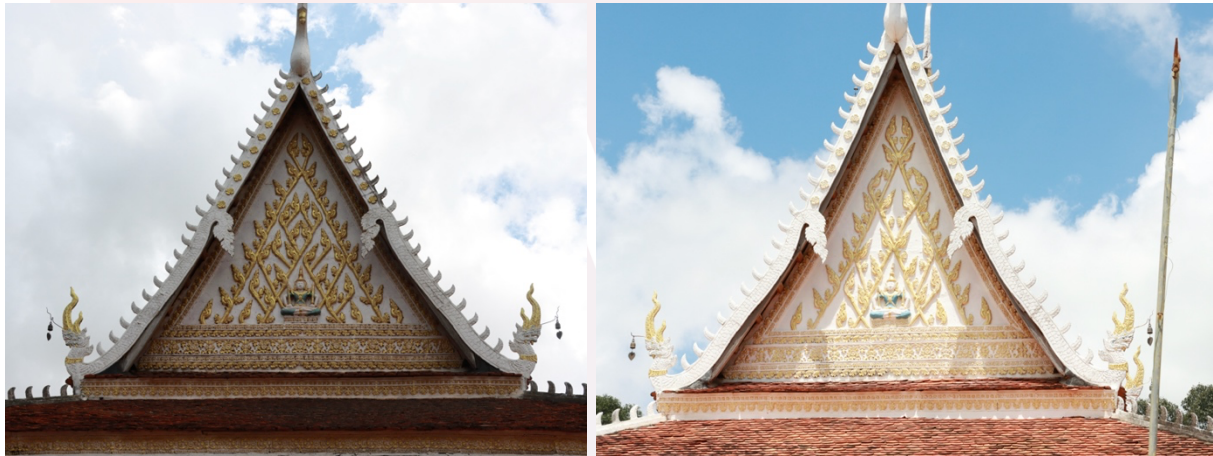
រូបលេខ៣-២ ក្បាច់លម្អនៅលើហោជាងខាងកើត និងហោជាងខាងលិចនៃព្រះវិហារវត្តស្វាយសាច់ភ្នំ

ដោយឡែកចំពោះការលម្អលើហោជាងដែលឃើញសព្វថ្ងៃនៅលើព្រះវិហារនេះ ហាក់ប្លែកពីព្រះវិហារផ្សេងៗ ដ្បិតសិល្បករជ្រើសរើសប្រើក្បាច់ភ្លើងភ្លើងមករចនាលម្អលើ ហោជាងទាំងមុខ និងក្រោយ។^៣ ក្បាច់ភ្លើងភ្លើងលម្អនោះសោត ធ្លាក់ពីស៊ីម៉ង់ត៍ស្តើងៗចេញ ពីគល់ហោជាង រលាស់ឡើងទៅលើ ព័ទ្ធជុំវិញរូបព្រះវិស្ណុ(?) គង់លើបល្ល័ង្កទាបមួយ ដែលនៅក្នុងព្រះហត្ថទាំងពីរកាន់អាវុធជាគេតនកណ្ណ (រូបលេខ៣-២)។ បើមើលក្នុង រូបថតឯកសារផ្សេងៗមុនជួសជុល ហោជាងព្រះវិហារនេះលាបផ្ទៃពណ៌លឿងស្រាល ក្រោយមកលាបពណ៌ផ្កាឈូក ហើយសន្លឹកក្បាច់នីមួយៗរំលេចដោយពណ៌ទឹកមាស។

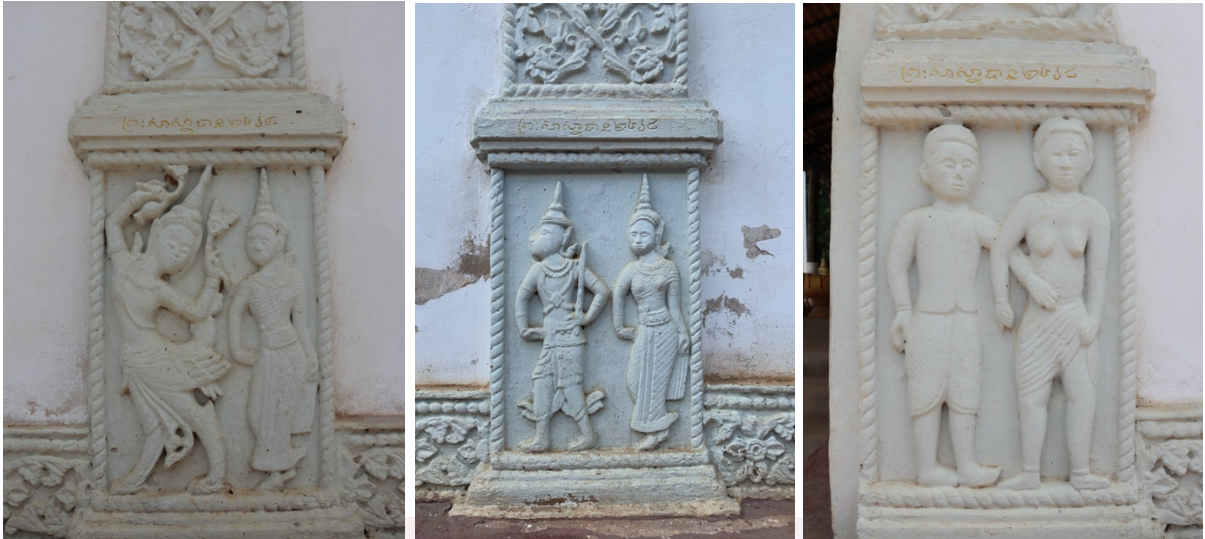
រូបលេខ៥-៧ ចម្លាក់រូបផ្សេងៗនៅតាមគល់សសរលើជញ្ជាំងខាងក្រៅ

ចំណែកឯការលម្អលើជញ្ជាំងខាងក្រៅព្រះវិហារ គេឃើញមានផ្នែកខ្លះគួរឱ្យចាប់ កត់សម្គាល់ដែរ។ ផ្ទៃជញ្ជាំងសព្វថ្ងៃគេលាបពណ៌ស ក្បាច់លម្អសសរនីមួយៗលាបពណ៌ ប្រផេះ តែអ្វីដែលពិសេសគឺនៅតាមគល់សសរមានធ្លាក់រូបផ្សេងៗ ទំនងជាតួអង្គដកស្រង់ ចេញពីរឿងរាមកេរ្តិ៍ ឬរឿងបុរាណណាមួយ ហើយនៅផ្នែកខាងលើរូបទាំងនោះគេតែង សង្កេតឃើញចារពាក្យមួយឃ្លាខ្លីថា “ព្រះសាស្តាបាទ២២៦៨” ត្រូវនឹងឆ្នាំ១៩២៥ (រូបលេខ ៥-៧)។ លើសពីនេះបើមើលទៅដល់ខ្លោងទ្វារទាំងបួនទិសជុំវិញព្រះវិហារ តែងឃើញ មានចំណារឈ្មោះអ្នកមានសទ្ធាកសាង និងកាលបរិច្ឆេទបញ្ជាក់ឆ្នាំ១៩២៨។

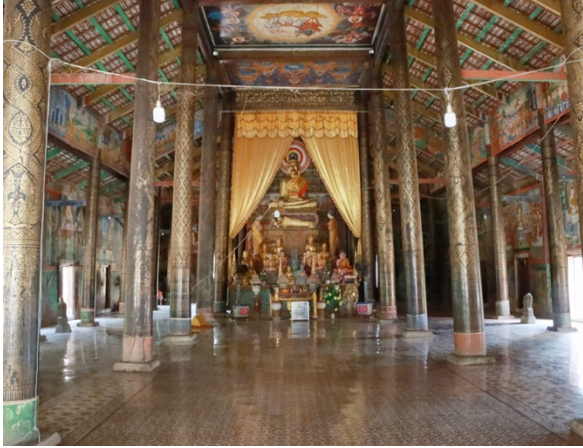
រូបលេខ១៨ ផ្នែកខាងក្នុងព្រះវិហារ

រចនាសម្ព័ន្ធផ្នែកខាងក្នុងព្រះវិហារ គេសាងឡើងចែកជា៥ល្វែង ដោយមានសសរលើជំរាបួនជួររចនាលម្អដោយក្បាច់ និងគំនូរទើបមានយ៉ាងល្អឯក អមសងខាងល្វែងគ្រឹះ (រូបលេខ៨)។ ប៉ុន្តែព្រះវិហារនេះ គេរៀបជញ្ជាំងឥដ្ឋបូកកំបោរបាយអរនៅជាប់សសរបាំងសាច ដែលធ្វើឱ្យខាងក្នុងព្រះវិហារកាន់តែស្រឡះ និងធំទូលាយ។ នៅខាងចុងខាងលិចនៃល្វែងគ្រឹះ គឺជាបល្ល័ង្កតម្កល់ព្រះជីវ័រដែលសាងមកក្រោយសម័យសង្គ្រាម (រូបលេខ៩)។ បើយោងតាមចារឹកពីរផ្ទាំងដែលចារជាប់នៅផ្នែកខាងក្រោយបល្ល័ង្កឱ្យដឹងថា ព្រះវិហារវត្តស្វាយសាច់ក្នុងនេះកសាងឡើងក្នុងព្រះពុទ្ធសករាជ២២២៨ (ឆ្នាំ១៩០៥) ហើយសាងបល្ល័ង្ក និងព្រះជីវ័រក្នុងព្រះពុទ្ធសករាជ២៥២៥ (ឆ្នាំ១៩៨២)។ អ្វីគួរឱ្យកត់សម្គាល់ គឺនៅផ្នែកខាងមុខនៃបល្ល័ង្កព្រះជីវ័រគេធ្លាក់រូបព្រះពុទ្ធបរិនិព្វាន ដែលកម្រឃើញនៅតាមបណ្តាព្រះវិហារផ្សេងៗ ប៉ុន្តែកាយវិការនៃព្រះបដិមាព្រះជីវ័រ គឺសាងឡើងក្នុងទម្រង់ជាព្រះពុទ្ធម្នាញ់មារ ដោយទ្រង់គង់ព្រះភ្លេន ព្រះបាទស្តាំគង់លើព្រះបាទឆ្វេង ព្រះហស្តស្តាំលាសំយុងចុងម្រាមទៅក្រោម ហើយព្រះហស្តឆ្វេងលាផ្ទារដាក់លើចុងព្រះបាទស្តាំ ដូចការនិយមតាមវត្តនានាដែរ។ ចំណែកឯនៅខាងក្រោយបល្ល័ង្ក គេធ្លាក់រូបនាងគង្គីងព្រះធរណីច្បុតសក់ បង្ហាញឱ្យឃើញដាក់ស្បែងដូចក្នុងរឿងពុទ្ធប្រវត្តិត្រង់លុតព្រះពុទ្ធអង្គទ្រង់ផ្ទាញ់មារ។⁴

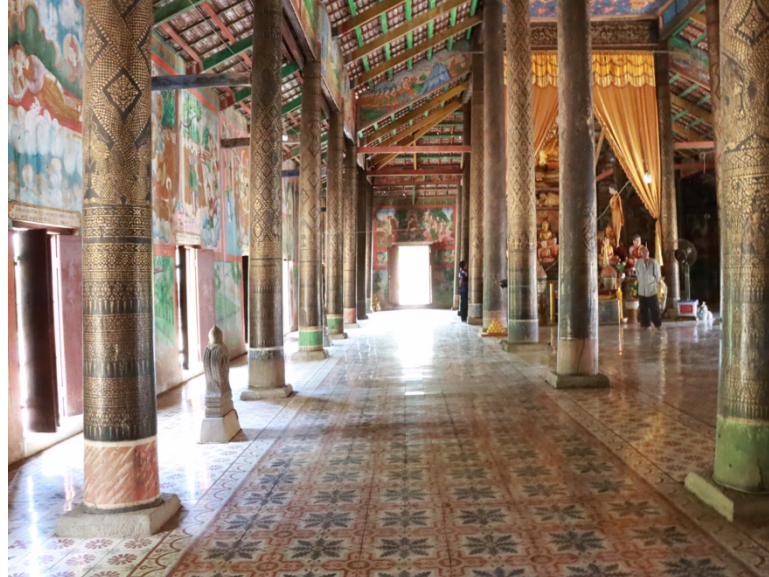
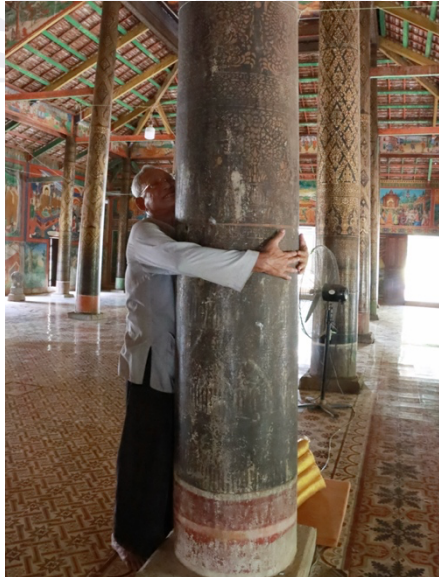
រូបលេខ១០-១១ ការរចនាក្បាច់និងគំនូរទឹកមាសលើសសរនីមួយៗ

ចំពោះការរចនាក្បាច់លម្អ និងគំនូរទឹកមាសលើសសរព្រះវិហារវិញ គេសម្គាល់ ឃើញប្លែកពីព្រះវិហារដទៃ ដ្បិតសសរខ្លះមានរំលេចជារូបរុក្ខជាតិតូចៗ មានវល្លិ មាន ដើម ទង ស្លឹក ផ្កា ផ្លែ និងតួអង្គក្នុងរឿងបុរាណដូចជា កិន្ទរ យក្ស នាគ ឬរូបតួអង្គទេព ឬ សត្វផ្សេងៗក្នុងរឿងទេពកថាជាដើម (រូបលេខ១០)។ សូមបញ្ជាក់ថាសសរទាំងបួនជួរក្នុង ព្រះវិហារនេះមានសរុប៣២ដើម ធ្វើពីឈើឈូសឱ្យមូលរលោង ទំហំមួយឱបមនុស្ស ទ្រ គ្រឿងបង្កើនឈើផ្នែកខាងលើ (រូបលេខ១១)។ ប៉ុន្តែក្នុងចំណោមសសរទាំងអស់មានសសរ មួយដើមនៃជួរខាងស្តាំក្បែររូបល្វីងព្រះដីវ គឺជាសសរបេតុង ធ្វើថ្មិតាមទំហំ និងលំនាំសសរ ឈើដែលពុកខូចទៅ ហើយក្នុងចំណោមសសរទាំង៣២ដើមនោះដែរ មានសសរមួយ ទៀតចារឹកកាលបរិច្ឆេទខ្លីថា “ព្រះសាស្តាបាន២២៥៤” (ឆ្នាំ១៩១១)។

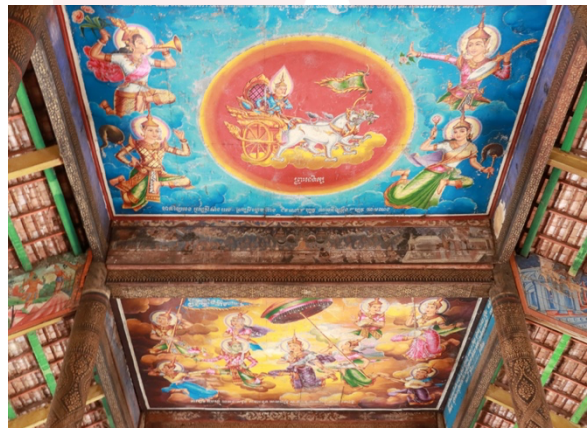
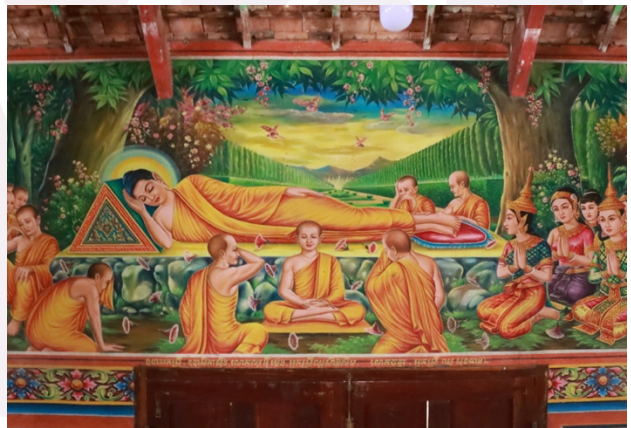
រូបលេខ១២ គំនូរថ្មីលើពិភាន និងគំនូរបុរាណ រូបលេខ១៣ គំនូរថ្មីគួរលើជញ្ជាំងខាងកើត លើហប់ខ្យល់

គំនូរខាងក្នុងព្រះវិហារ គួរនៅលើផ្នែកសំខាន់ៗនៃសំណង់ដូចជា ពិភាន ហប់ខ្យល់ និងលើជញ្ជាំងជុំវិញ។ ប្រធានបទដែលលើកមកគួរក្នុងព្រះវិហារនេះ គឺឈុតសំខាន់ៗនៃ រឿងពុទ្ធប្រវត្តិ រឿងជាតក គំនូរព្រះអាទិត្យ និងព្រះចន្ទ្រ ដូចបណ្តាព្រះវិហារផ្សេងដែរ។ ប៉ុន្តែបើគេពិនិត្យឱ្យល្អិត គេមើលឃើញថាគំនូរលើហប់ខ្យល់មុខក្រោយ គឺជាគំនូរបុរាណ ដែលទំនងគួរតាំងពីចាប់ផ្តើមកសាងព្រះវិហារ។ ចំណែកឯគំនូរលើជញ្ជាំងជុំវិញមួយ ភាគធំ មានចុះកាលបរិច្ឆេទគួរក្នុងឆ្នាំ១៩៥៦-១៩៥៧ ដោយវិចិត្រករឈ្មោះ ណែម និង ម៉ក់។ ដោយឡែក គំនូរមួយផ្នែកទៀតនៃជញ្ជាំងជុំវិញនោះដែរ រួមទាំងគំនូរលើពិភាន គឺ ជាគំនូរថ្មី គួរឡើងវិញបន្ទាប់ពីជួសជុលព្រះវិហារ ក្រោយចប់សង្គ្រាម ពោលគឺគួរបំពេញ សាច់រឿងដែលខូចខាតកាលសម័យសង្គ្រាម (រូបលេខ១២-១៥)។

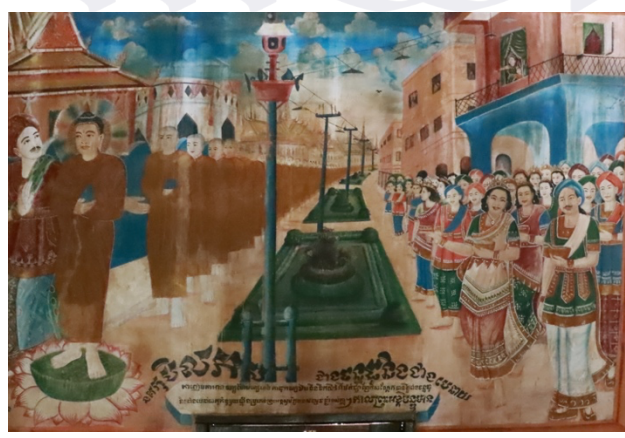
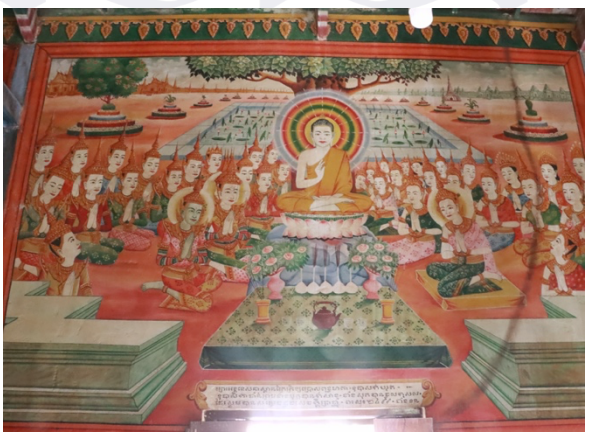
រូបលេខ១៤-១៥ គំនូរចាស់គួរក្នុងឆ្នាំ១៩៥៧ នៅលើជញ្ជាំងខាងជើង
