សារបានព្រះវិហារវត្តរោងដំរី

អត្ថបទដោយ៖ ហៀន សុវណ្ណមរកត

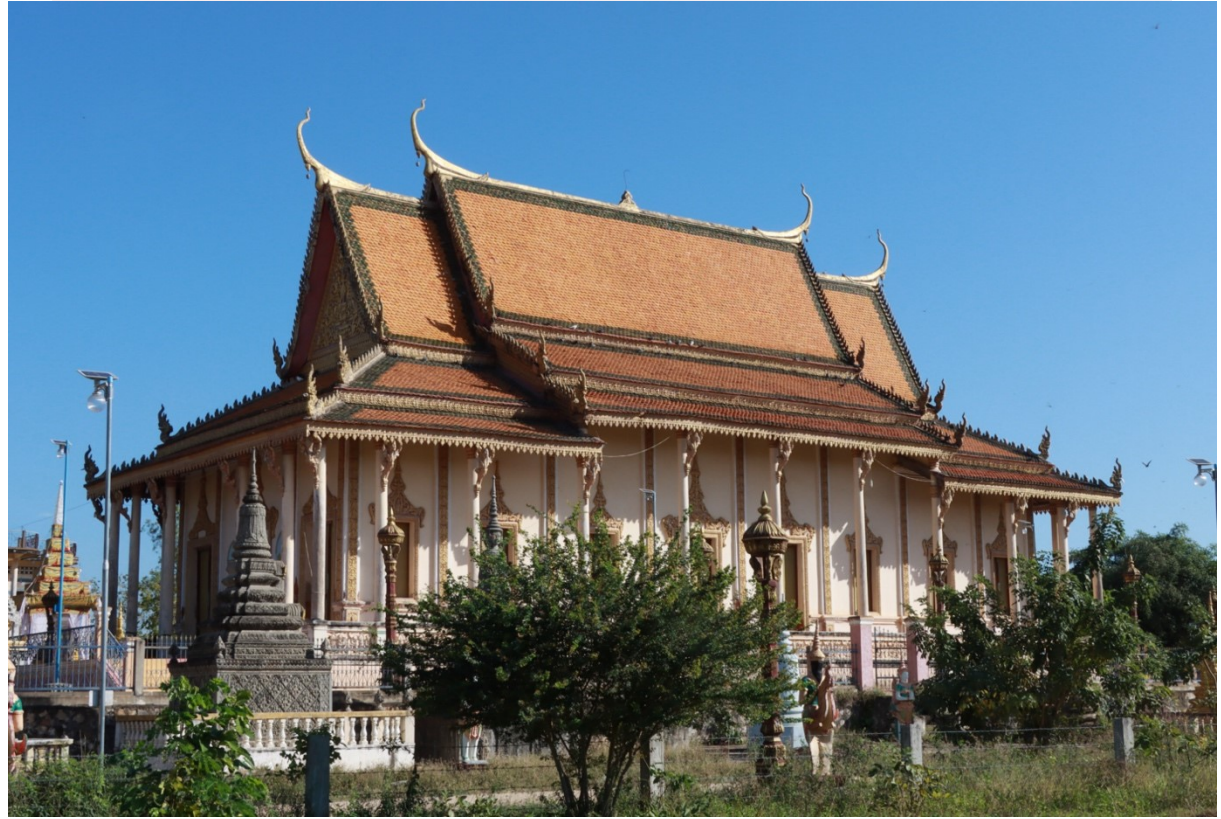
រូបលេខ១ ព្រះវិហារវត្តរោងដំរីមើលពីជ្រុងនាគី

វត្តរោងដំរី ស្ថិតនៅក្នុងសង្កាត់កំពង់លាវ ក្រុងព្រៃវែង ខេត្តព្រៃវែង។ ព្រះវិហារវត្តនេះជាព្រះវិហារជហ្វាបួនដ៏ធំទូលាយ ហើយបើផ្អែកតាមសាវតារវត្តឱ្យដឹងថាព្រះវិហារកសាងឡើងតាំងពីរវាងពាក់កណ្តាលទសវត្សរ៍ទី២០ ដែលបានឆ្លងកាត់សង្គ្រាមជាច្រើនជំនាន់មកហើយ (រូបលេខ១)។ អ្នកស្រុកនិទានថា ដើមឡើយនៅក្នុងព្រះវិហារវត្តធ្លាប់តម្កល់ព្រះពុទ្ធបដិមាសំរិទ្ធមួយព្រះអង្គដ៏មានបារមីខ្លាំងពូកែ។ ប៉ុន្តែជាអកុសលនៅសម័យកម្ពុជាប្រជាធិបតេយ្យ គេបានយកព្រះវិហារធ្វើជាកន្លែងចិញ្ចឹមសត្វ ហើយក្នុងរវាងទសវត្សរ៍ទី៩០ ព្រះបដិមាសំរិទ្ធត្រូវជនទុច្ចរិតចូលប្លន់យកទៅបាត់ទាំងយប់។

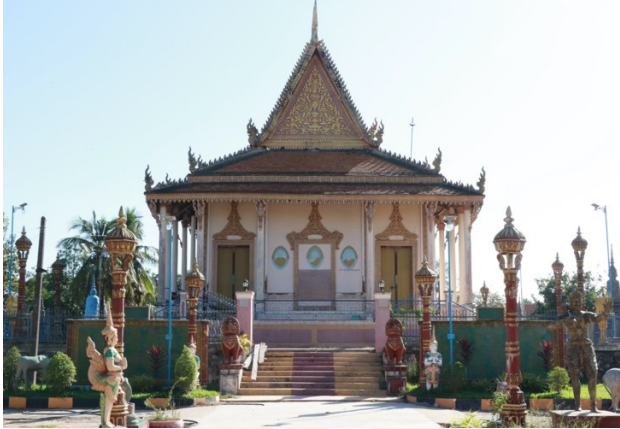
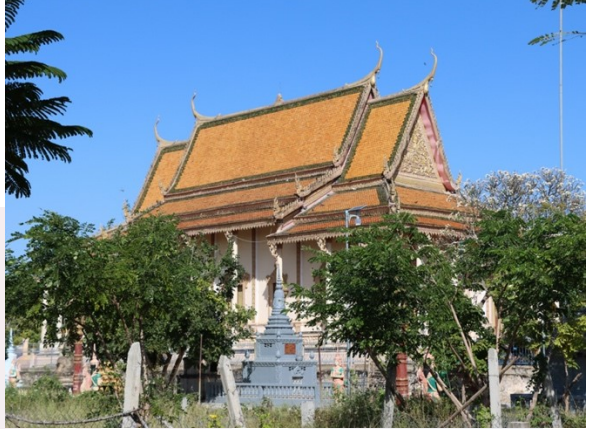
រូបលេខ៣ ព្រះវិហារមើលពីក្រោយ

រូបលេខ៤ ដំបូលព្រះវិហារប្រក់ក្បឿងរលោង

ដូចបានបញ្ជាក់មកខាងលើ ព្រះវិហារវត្តរោងដំរីជាទម្រង់ព្រះវិហារជហ្សាបួនមួយ បែបដែលសាងសង់ឱ្យមានលក្ខណៈធំទូលាយជាងព្រះវិហារជហ្សាបួនផ្សេងៗ។^១ ដំបូល ព្រះវិហារ គេសង់ឡើងឱ្យមានរាងជ្រាលចុះសង់ខាងបីថ្នាក់ ហើយប្រក់ប្រកេទក្បឿង រលោង (គេពុំចាំថាជួសជុលឆ្នាំណាឡើយ) (រូបលេខ៣-២)។ ព្រះវិហារនេះសង់នៅលើ ខឿនថ្មខ្ពស់បីថ្នាក់ មានជណ្តើរឡើងតែផ្នែកខាងមុខ និងខាងក្រោយ ព្រមទាំងមានទ្វារ

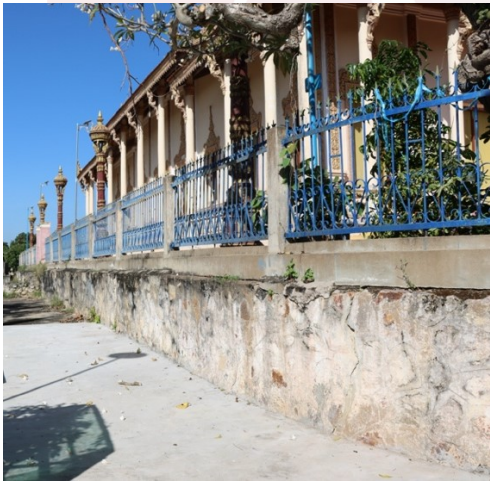
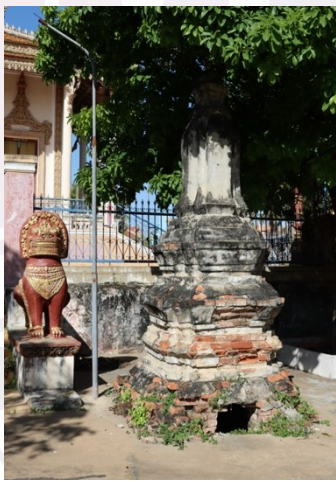
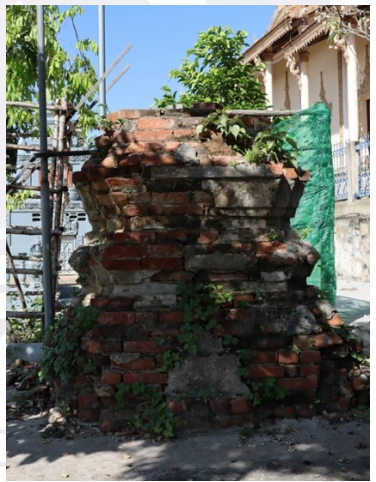
រូបលេខ៥-៧ ខឿនព្រះវិហារ និងចេតិយបុរាណជុំវិញ

ចូលខាងក្រោយពីរ ខាងមុខបី និងចំហៀងសងខាងម្ខាងពីរ (រូបលេខ៥)។ ជុំវិញព្រះវិហារ មានសសររបេតុងមូលដ៏ធំ និងជញ្ជាំងរៀបរយដូចកំបោរចាយអរ ទ្រង់បូលនិងគ្រឿងបង្កំ ឈើផ្នែកខាងលើ។ មិនតែប៉ុណ្ណោះ នៅជុំវិញខឿនព្រះវិហារ គេសង្កេតឃើញមានចេតិយ បុរាណាដែលមានសភាពបាក់បែកមួយចំនួនគួរឱ្យកត់សម្គាល់ (រូបលេខ៦-៧)។

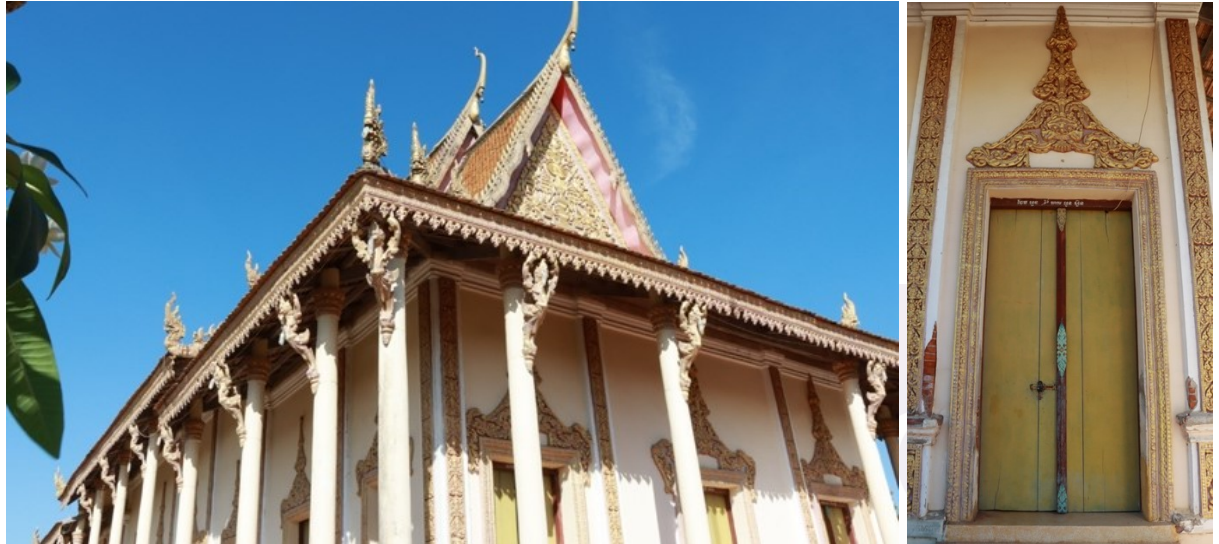
រូបលេខ៧ ការលម្អរាងស្បូវនិងក្បាលសសរជុំវិញ រូបលេខ៨ ការលម្អស៊ុមទ្វារនិងសសរជាប់ជញ្ជាំង

ដោយឡែក ប្រសិនបើមើលលម្អិតលើការតុបតែងនៅតាមចុងដំបូល គេឃើញមាន លម្អដោយនាគចែង ហើយតាមក្បាលសសរជុំវិញ លម្អដោយគ្រុឌនិងអែវ៉ា ព្រមទាំងមាន ក្បាច់រងស្នូរចាក់ពុម្ពស៊ីម៉ង់ត៍យ៉ាងល្អវិចិត្រផង (រូបលេខ៨)។ រីឯក្បាច់លម្អតាមសសរ ជាប់ជញ្ជាំង និងក្បាច់លម្អស៊ីម៉ង់ត៍-បង្អួចទាំងអស់ជុំវិញព្រះវិហារ ក៏ប្រើជាប្រភេទជា ក្បាច់ពុម្ពស៊ីម៉ង់ត៍ដែរ។ ប៉ុន្តែយ៉ាងណាក្តី គេសម្គាល់ឃើញសន្លឹកទ្វារ-បង្អួចនៃព្រះវិហារ

នេះ ជាប្រភេទសន្លឹកទ្វារ-បង្អួចធ្វើអំពីឈើលាតយ៉ាងសាមញ្ញ ពុំមានរចនាក្បាច់លម្អអ្វី ច្រើនឡើយ ពោលគឺមានតែក្បាច់លើបន្ទះឈើត្រង់ចុងក្តារសន្លឹកទ្វារ-បង្អួចទល់មុខគ្នា តែប៉ុណ្ណោះ (រូបលេខ៧)។

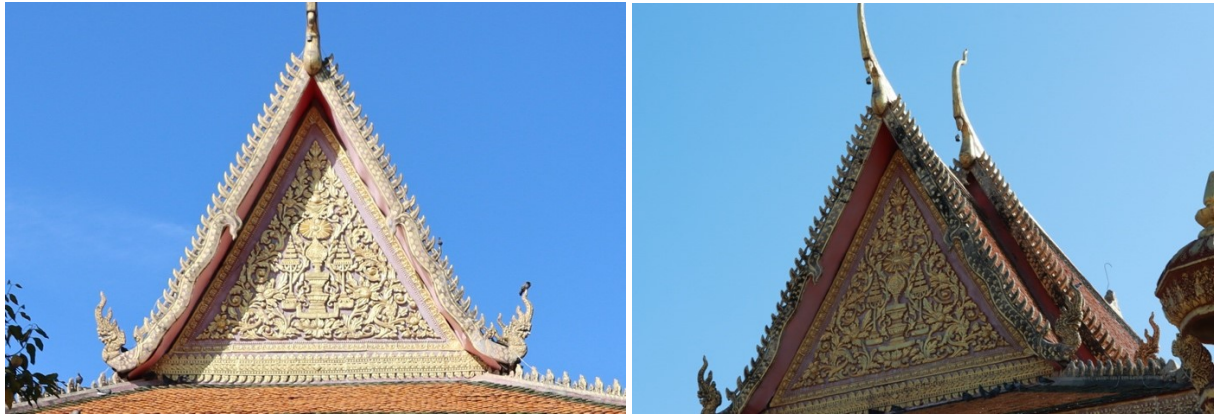
រូបលេខ១០-១១ ក្បាច់លម្អលើហោជាងមុខ-ក្រោយលើព្រះវិហារវត្តរោងដំរី

ចំណែកឯការលម្អលើហោជាងនៃព្រះវិហារវត្តរោងដំរីនេះ គេសង្កេតឃើញមាន លក្ខណៈដូចគ្នាទាំងសងខាង ពោលគឺសន្លឹកក្បាច់ដូចគ្នាទាំងហោជាងមុខ និងហោជាង ក្រោយ។ នៅត្រង់កណ្តាលផ្ទៃហោជាងទាំងពីរ គឺគេរចនាឱ្យមានជារូបជើងពានទ្រគម្ពីរ និងផ្ចិតចាមរ ហើយនៅចុងកំពូលមានពន្លឺរង្សី។ ស្ថិតនៅសងខាងរូបនេះ គឺមានធ្មត្រូវត មួយគូ ព្រមទាំងមានធ្មត់ក្បាច់ភ្នំទេសលាយព័ទ្ធជុំវិញពេញផ្ទៃហោជាង។ តាមរយៈ លក្ខណៈក្បាច់លម្អលើហោជាងនេះ គេមើលឃើញដូចគ្នាទាំងស្រុងនឹងក្បាច់ហោជាងវត្ត សំសមី (កសាងឆ្នាំ១៩៣១ បញ្ចុះសីមាឆ្នាំ១៩៤៤) ដែលស្ថិតក្នុងក្រុងព្រៃវែង។^២ សូមរម្ងឹក ថាបើផ្អែកតាមចារឹកមួយផ្ទាំងខាងលើ គេដឹងថាព្រះតេជគុណ យក់ យិម គឺជាព្រះចៅ អធិការវត្តរោងដំរី ដែលព្រះអង្គធ្លាប់គង់នៅរៀនសូត្រក្នុងវត្តសំសមី មុននឹងនិមន្តមកធ្វើ ជាព្រះចៅអធិការវត្តរោងដំរី។

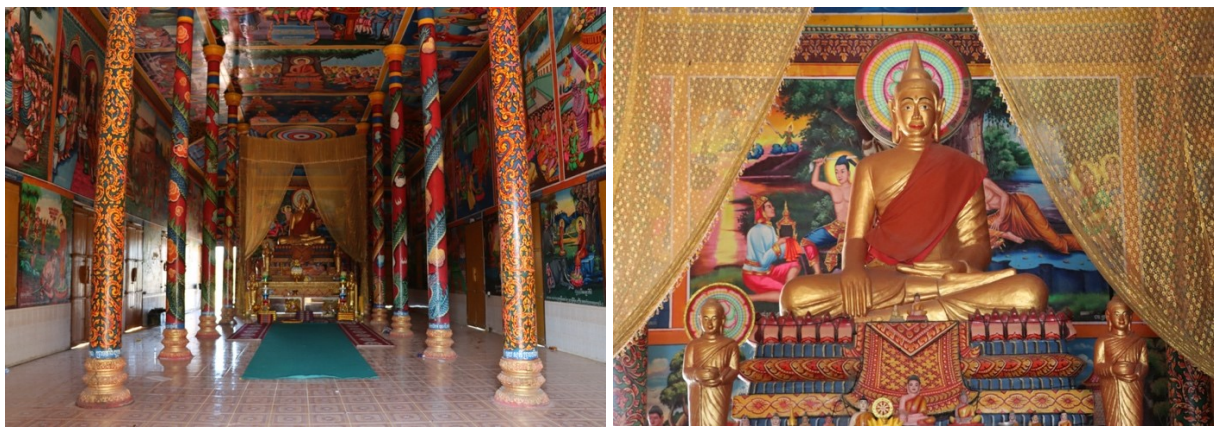
រូបលេខ១២-១៣ ផ្នែកខាងក្នុង និងព្រះជីវ័រថ្មីព្រះវិហារវត្តរោងដំរី

ចំពោះផ្នែកខាងក្នុងព្រះវិហារ គេសង់ឡើងឱ្យមានបីល្វែងយ៉ាងធំទូលាយ ពោលគឺ ល្វែងគ្រឹះនៅកណ្តាល និងអមដោយរបៀងសងខាងដូចព្រះវិហារដហ្វាបួនទូទៅដែរ (រូបលេខ១២)។ ចំណែកឯនៅផ្នែកចុងខាងលិចនៃល្វែងគ្រឹះ គឺជាបល្ល័ង្កតម្កល់ព្រះជីវ័រធំមួយ។ សូមម្នីកថា ក្នុងសម័យកម្ពុជាប្រជាធិបតេយ្យ គេបានយកព្រះវិហារវត្តនេះធ្វើជាកន្លែងចិញ្ចឹមជ្រូក។ ក្រោយសង្គ្រាមបញ្ចប់ទៅ ព្រះសង្ឃ និងពុទ្ធបរិស័ទបានរៀបចំជួសជុលព្រះវិហារវត្តនេះឡើងវិញជាច្រើនលើកច្រើនសារ។ ក្នុងឆ្នាំ១៩៨១ បានកសាងបល្ល័ង្ក និងព្រះជីវ័រថ្មី (រូបលេខ១៣) ហើយរហូតមកដល់ក្នុងឆ្នាំ២០០៨ ទើបគេបានលុបគំនូរចាស់លើជញ្ជាំងជុំវិញព្រះវិហារចោល ហើយសាងគំនូរជាថ្មីម្តងទៀត។ ទន្ទឹមនឹងនេះ ផ្នែកលើសំណេរកត់ត្រាក្នុងព្រះវិហារឱ្យដឹងថា ទាំងបល្ល័ង្ក ព្រះជីវ័រ និងគំនូរថ្មីក្នុងព្រះវិហារ គឺជាស្នាដៃជាងឈ្មោះ កៀក ទ្រី។ គំនូរទាំងនោះសោត គឺជាគំនូររបៀបថ្មីនិយាយពីរឿងពុទ្ធប្រវត្តិ និងរឿងជាតកដូចបណ្តាព្រះវិហារសង់ថ្មីៗដែរ (រូបលេខ១៤-១៦)។
